OCUPAÇÃO IRREGULAR DE ENCOSTAS URBANAS NO MUNICÍPIO DE MACEIÓ-AL

IRREGULAR OCCUPATION OF URBAN SLOPES IN THE MUNICIPALITY OF MACEIÓ-AL

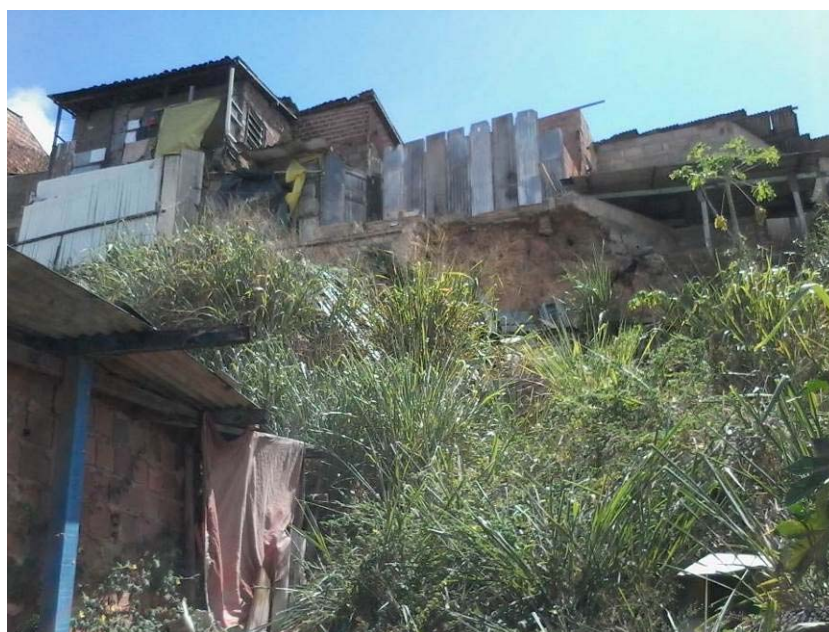
Figura 2. Moradias de baixo padrão construtivo (Mutange)

Através da observação em campo, assim como mostrado na figura 2, percebe-se que as habitações são bastante precárias. As moradias são improvisadas e construídas amontoadas, distam de um padrão de engenharia adequado.

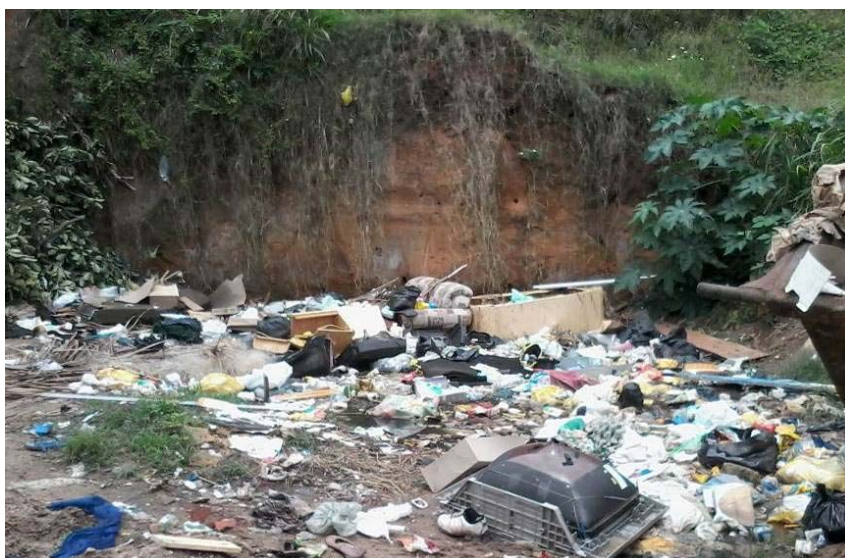
Para esse último dado constatou-se em campo que na realidade alguns moradores do bairro têm o hábito de lançar o lixo diretamente na encosta (Figura 3), não se preocupando em colocar o lixo nos locais de recolhimento pela prefeitura.

Figura 3. Depósito de lixo em locais indevidos (Mutange).

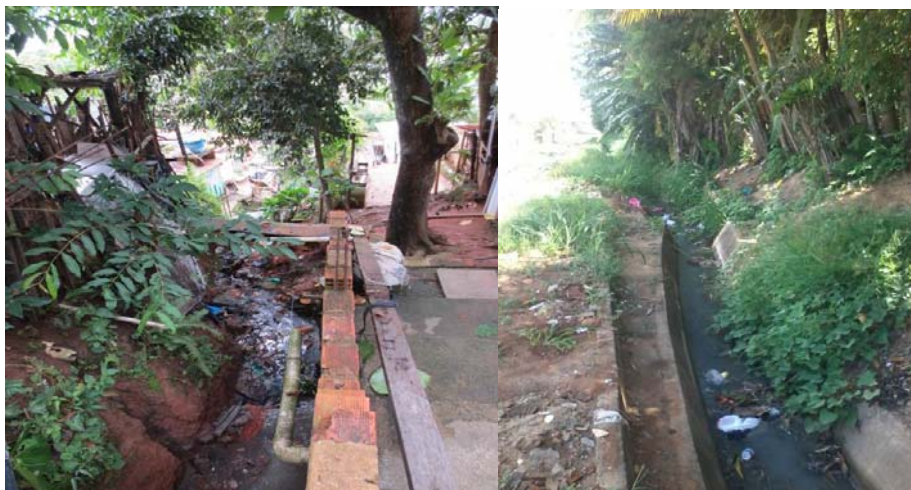
Outro problema preocupante observado no bairro é quanto ao lançamento de esgoto diretamente nas encostas (Figura 4).

Figura 4. Lançamento de águas servidas (Mutange)

A população do Mutange conta com uma rede de esgoto defasada, a qual não acompanha a dinâmica de ocupação do bairro. É amplo o uso de fossas rudimentares. Em outros casos, o descarte de águas servidas é realizado diretamente sobre o solo exposto, ou em drenagens improvisadas que cortam a encosta. O destino final do esgoto é a laguna Mundaú, que margeia o bairro. Além disso, a deposição de lixo, e a retirada indiscriminada da cobertura vegetal nativa, reforçam a instabilidade do solo, facilitando os processos erosivos e os escorregamentos.

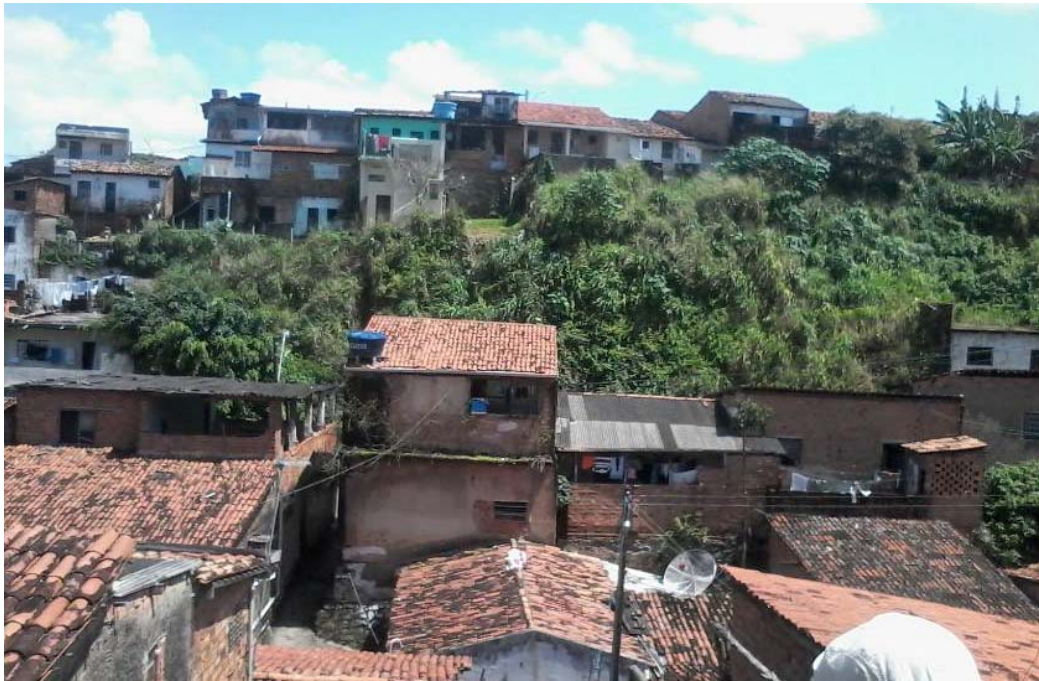
Considerando os dados apresentados, a área estudada apresenta suscetibilidade a escorregamentos. A forma de ocupação do bairro que ocorreu sem o planejamento territorial adequado, agravando os problemas socioambientais, (Figura 9). Relação semelhante foi constatada em estudos prévios sobre o espaço urbano de Maceió por Costa e Ramos (2004) onde os autores identificaram relação direta entre a ocorrência de processos pluvioerosivos e hidrodinâmicos com a interferência antrópica, apoiada na ausência de planejamento urbano em Maceió.

Figura 9. Ocupação irregular (Mutange)
Fonte: Autor (2015).
