Análise das unidades de paisagem e implicações socioambientais em áreas de preservação permanente nas regiões Nordeste e Sul do Brasil

Analysis of landscape units and socio-environmental implications in permanent preservation areas in the Northeast and South regions of Brazil

Diante do exposto, esse artigo teve como objetivo geral analisar as unidades de paisagem em APP urbanas das cidades de Aracaju/SE e Blumenau/SC, além de identificar as fragilidades existentes em todos os trechos estudados.

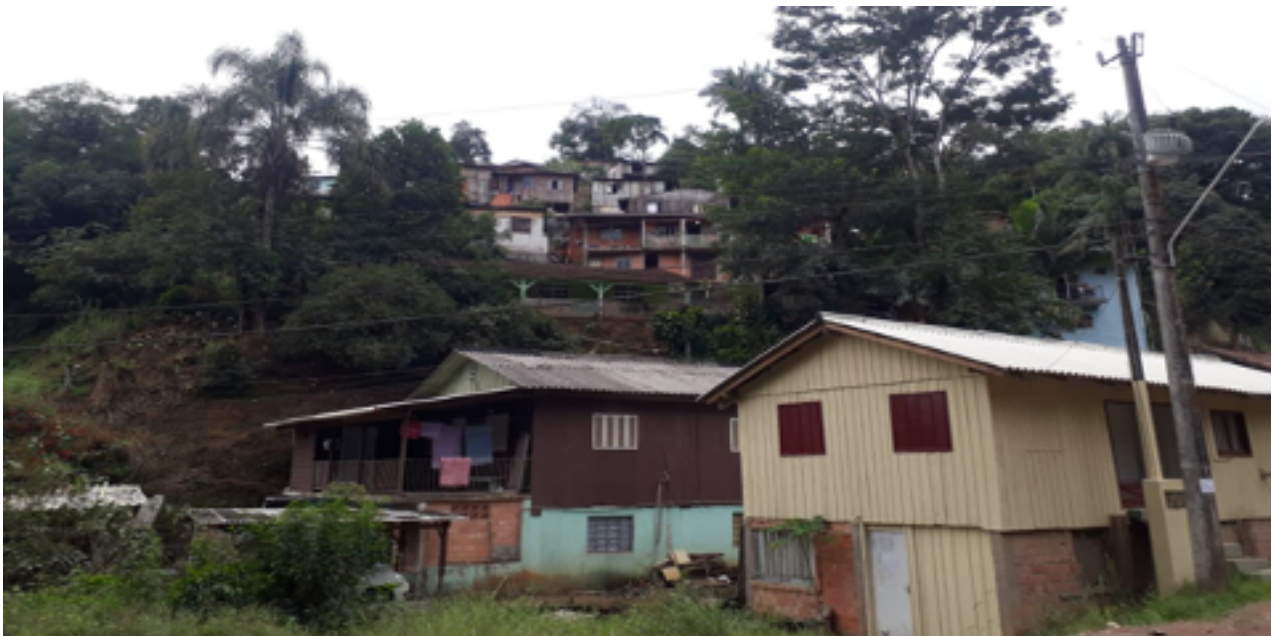
Figura 8. Comunidade Garuva na Unidade de Paisagem 4.

A UP 4 corresponde a paisagem da comunidade Garuva até o “Nevoeiro” (Figura 8). Do “Camping” até a Garuva, faz-se um longo percurso por estrada de terra em aclive, com a vegetação densa mascarando o campo de visão. A partir da última curva a direita, surge na paisagem, como em um paredão de madeira e alvenaria, a comunidade Garuva. Delimitada pelo ribeirão, ascende-se ao topo do morro Garuva com ocupações extremamente precárias. As casas nas encostas sobrepõem-se uma a uma e é o mais próximo que se aproxima de uma favela de uma grande metrópole. O acesso para as casas nas encostas é realizado através das escadarias, que funcionam como elevadores, uma vez que não há vias de acesso às casas. A vegetação permeia as ocupações irregulares, junto com fiações aéreas irregulares e canos de captação de poços artesianos e nascentes. O assentamento é precário e de alto risco de deslizamento de terra, devido à retirada da vegetação para ocupação.

A comunidade Garuva, habitada atualmente por 140 famílias, tem condições de infraestrutura e saneamento básicas precárias. A população da área sofre com altos índices de doenças relacionadas à falta de qualidade da água distribuída, pois não há água encanada e nem tratamento de esgotos. As condições socioeconômicas também são degradantes, a maioria da população ganha em média de 1 a 3 salários-mínimos (Mello 2019).

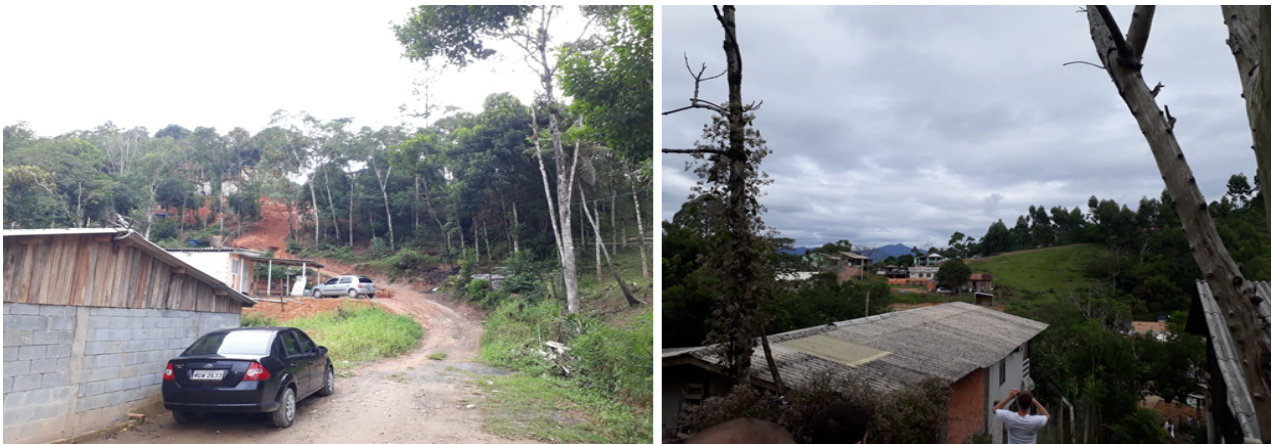
Figura 9. Região conhecida como “Nevoeiro”.

Essa última unidade refere-se à região conhecida popularmente por “Nevoeiro”. Esse local é habitado, atualmente, por 30 famílias e localiza-se na Rua Benigno Joaquim dos Santos. O processo de ocupação iniciou-se há aproximadamente 20 anos, através da construção de algumas residências e sítio. Em 2015, através da ocupação irregular de um terreno pertencente ao senhor Rui Willick, ocorreu o desmembramento e venda de lotes. Com isso, houve um elevado aumento populacional na área. A região possui uma ocupação predominantemente residencial, de baixa renda e no topo do morro, implicando na retirada da vegetação original (Figura 9).

Não há calçamento nas ruas, o transporte público é disponibilizado quatro vezes por dia, a coleta de resíduos sólidos é semanal, não há água encanada e nem tratamento de efluentes. No local, não há áreas de lazer ou equipamentos urbanos próximos. As moradias são de madeira aparelhada e alvenaria sem acabamento.

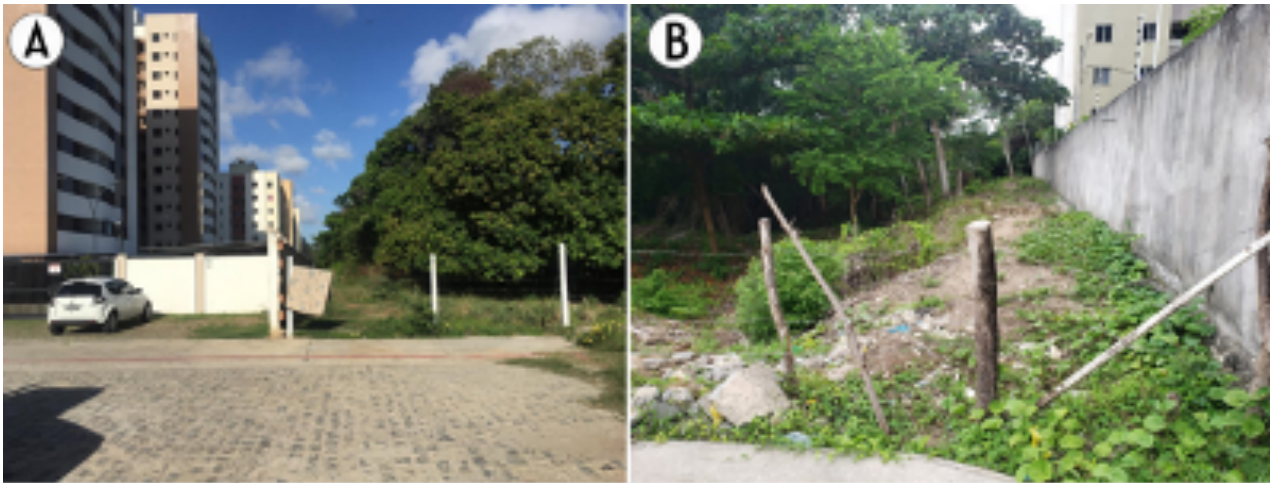
Figura 10. Condomínios situados em APP na Unidade de Paisagem 1.

negativas no meio ambiente, principalmente através de pressões antrópicas. O primeiro exemplo a ser destacado, em relação às pressões, é o das modificações no ambiente natural (supressão das APP) através da construção de edificações em diferentes trechos do bairro. O primeiro registro fotográfico, dessa unidade, consiste no trecho cujas edificações são exclusivamente verticais (Condomínio *Bellagio Residence*, *Privilege* e *Bossa Nova*) conforme a Figura 10.

A supressão das APP, através da construção dessas edificações, implica em outros problemas existentes na unidade de paisagem, pois o adensamento da área, sem o devido planejamento, provoca problemas como efluentes lançados diretamente no rio Poxim, UP2 (Figura 11A) e descarte incorreto de resíduos sólidos (Figura 11B), na UP 1.

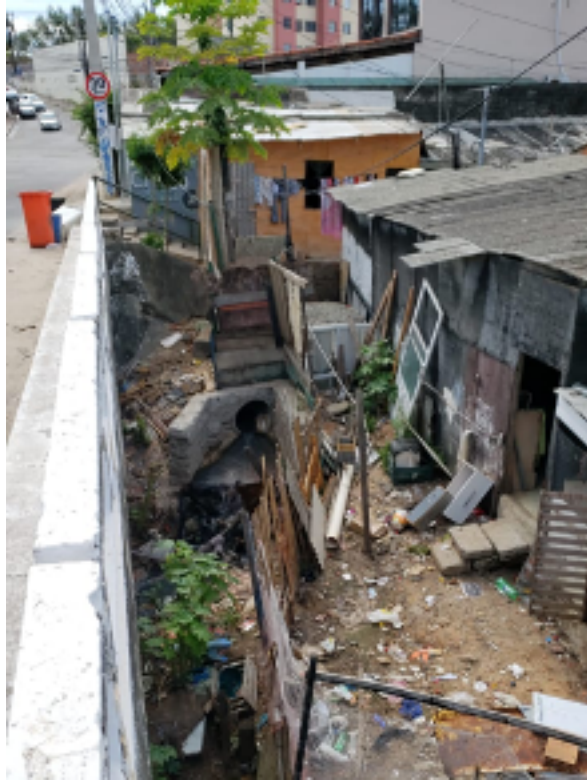
Figura 12. Ocupações irregulares às margens do rio Poxim, configurando a Unidade de Paisagem 2.

Essas residências não proporcionam condições dignas de moradia e permitem que os moradores estejam sujeitos a doenças e acidentes. Nesse trecho, pode-se observar como o mercado imobiliário atua na formalização do espaço urbano, pois vizinho às ocupações formais encontram-se os condomínios verticais Residencial Vila Velha e Residencial Santa Fé, beneficiados com infraestrutura básica.

Nota-se que as unidades I e II apresentam-se diversificadas em relação à composição da tipologia arquitetônica, entretanto, os problemas existentes são recorrentes a exemplo das ocupações em APP; baixa permeabilidade do solo; descarte incorreto de resíduos sólidos; e lançamento de efluentes diretamente no rio Poxim.

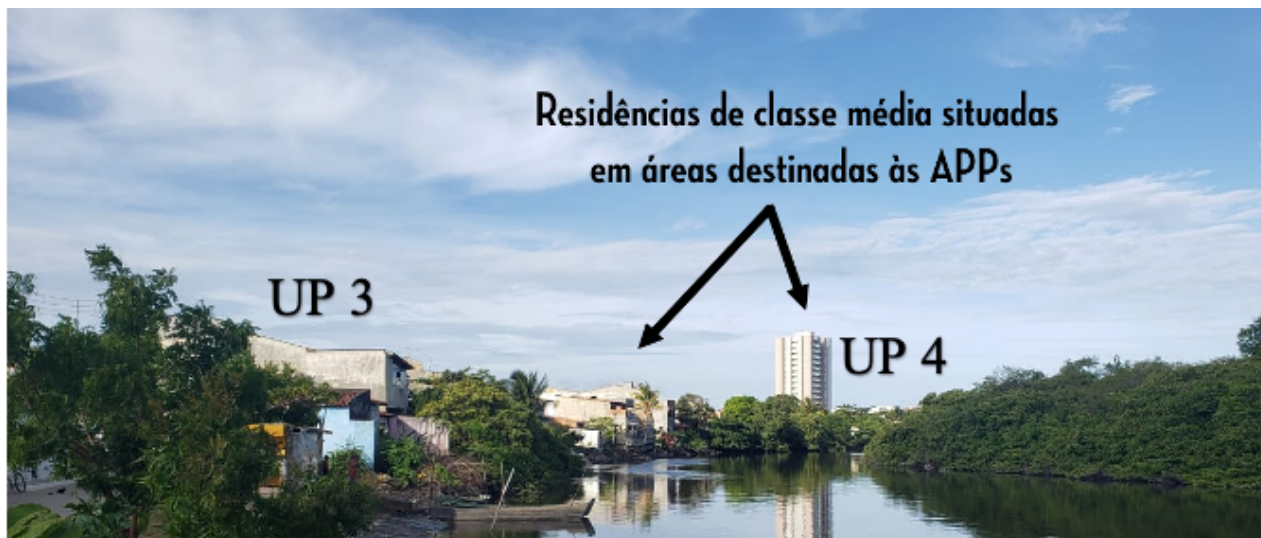
Figura 13. Residências de classe média situadas em áreas destinadas às Áreas de Preservação Permanente (APPs).

Além das residências da comunidade Pantanal, encontram-se também em áreas destinadas às APP, edificações residenciais de classe média, configurando a Unidade de Paisagem 4 (Figura 13).

As construções, citadas anteriormente, também refletem pressões antrópicas no meio ambiente. Desta forma, como elemento minimizador da alteração da paisagem natural e fazendo com que ocorra a preservação do patrimônio, foi criado o Parque Natural Municipal do rio Poxim que é uma Unidade de Conservação de Proteção Integral, formada pelos bairros: Inácio Barbosa, São Conrado e Farolândia. No trecho do bairro Inácio Barbosa, referente à unidade de Conservação, observou-se um alto descarte incorreto de resíduos sólidos.

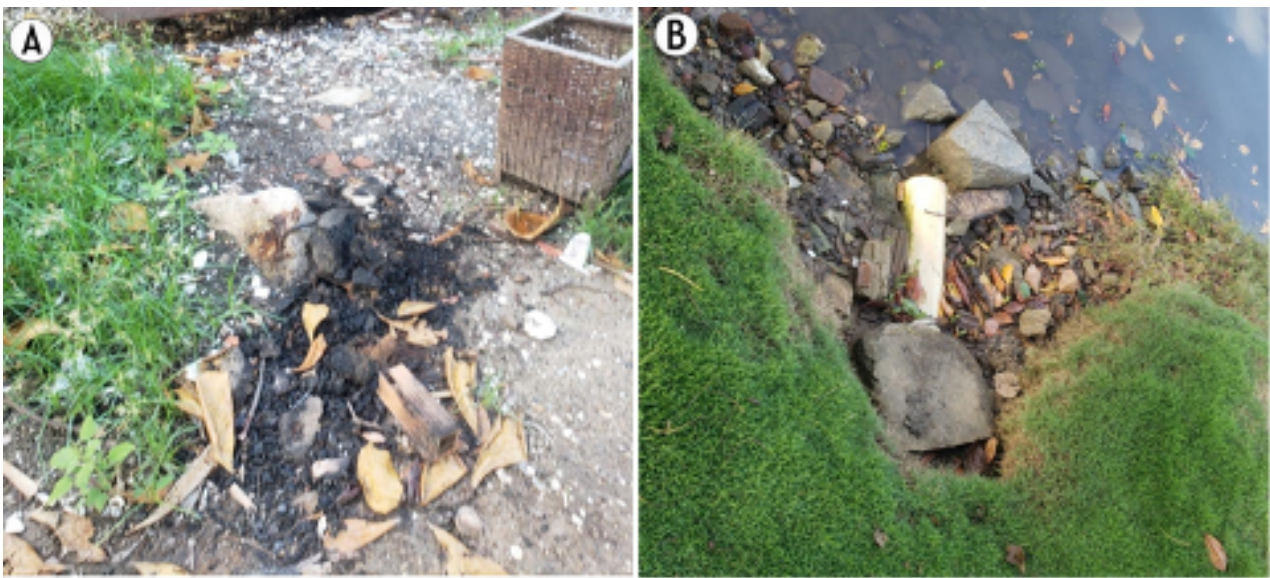
Figura 16 A-B - Problemáticas encontradas na faixa de Área de Preservação Permanente da Unidade de Paisagem 7.

Além disso, o trecho apresenta outras problemáticas inseridas nas APP, como queimadas, efluentes lançados diretamente no rio Poxim, descarte incorreto de resíduos sólidos e edificações (residenciais e comerciais) em áreas de APP conforme demonstra a Figura 16 A-B, a seguir:
