MORFODINÂMICA NO ALTO CURSO DA BACIA HIDROGRÁFICA DO RIO CURIMATAÚ, PARAÍBA

MORPHODYNAMICS IN THE UPPER COURSE OF THE CURIMATAÚ RIVER HYDROGRAPHIC BASIN, PARAÍBA

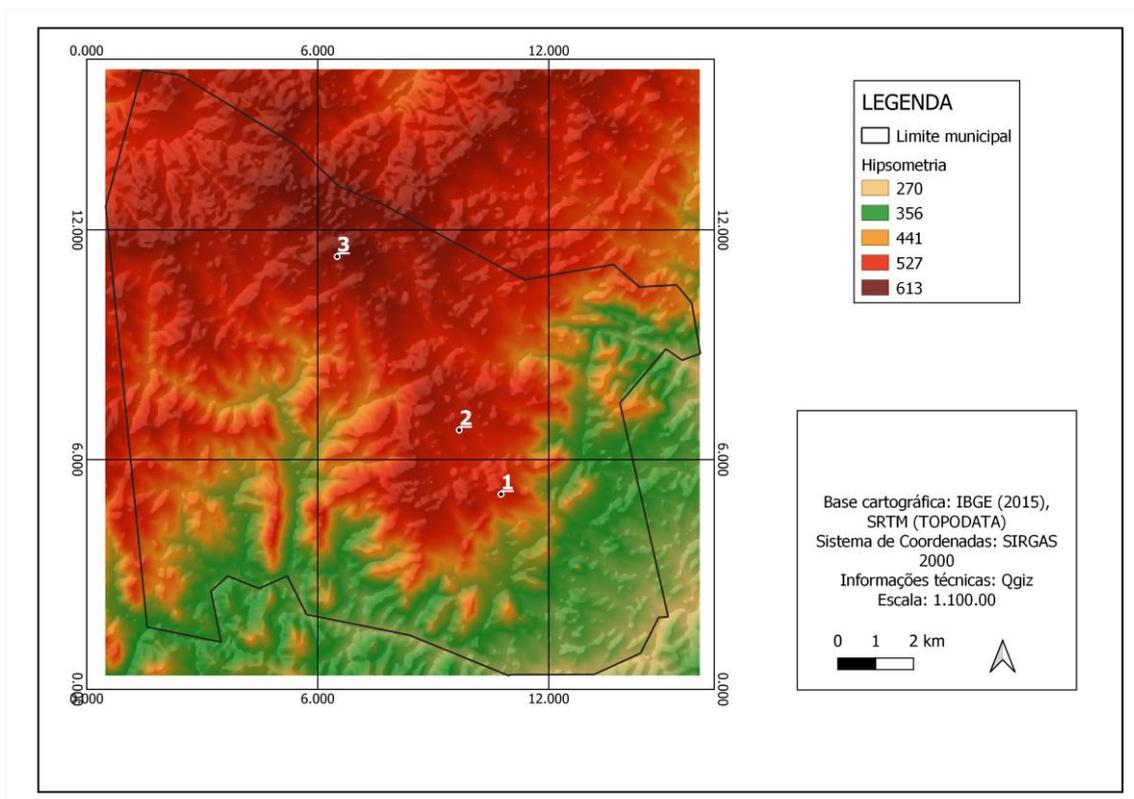
Figura 2 - Mapa hipsométrico do Município de Cacimba de Dentro.

O ponto 01 está inserido a cerca de 523 metros de altitude, o ponto 2 apresenta 542 metros e o ponto 3 afere a 615 metros de altitude, ao observar a figura 2 o município apresenta variação altimétrica de 270 metros a 613 metros onde é perceptível a presença de um relevo bem dissecado ao sul com a presença segundo Santos (2021) de vales estruturais e escarpas íngremes com desníveis de até 150 metros em relação de topos de serras a parte de mais baixa altitude.

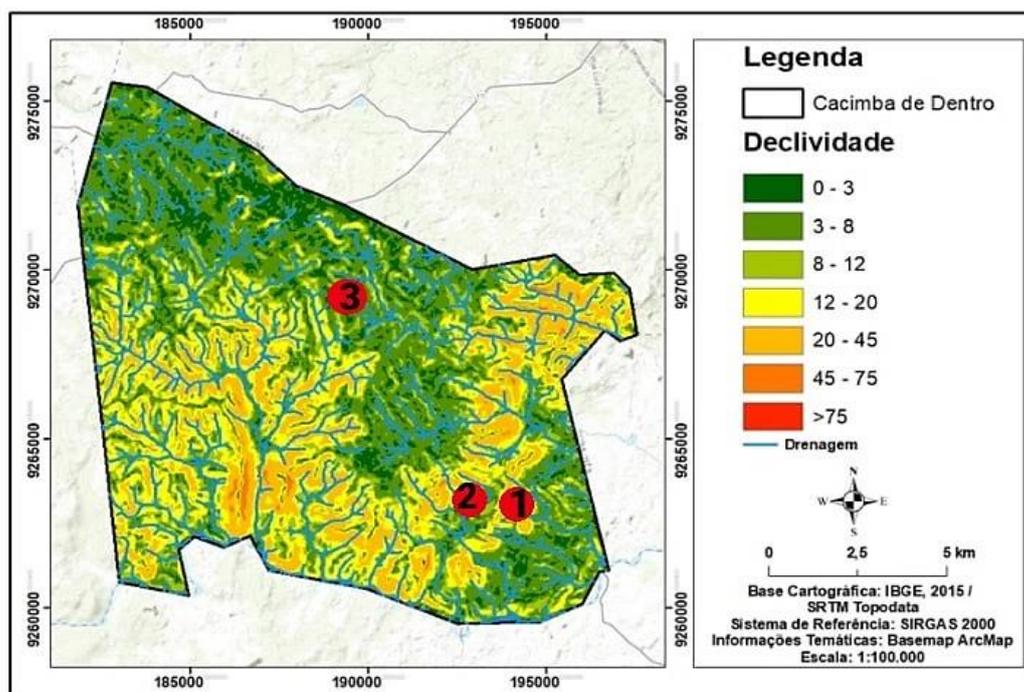
Figura 3: Mapa de declividade do município de Cacimba de Dentro.

A declividade do município varia de 0%-3% a 45%-75% como mostra a figura 3, segundo a tabela 2 a configuração do relevo da área é caracterizada de plano a montanhoso.

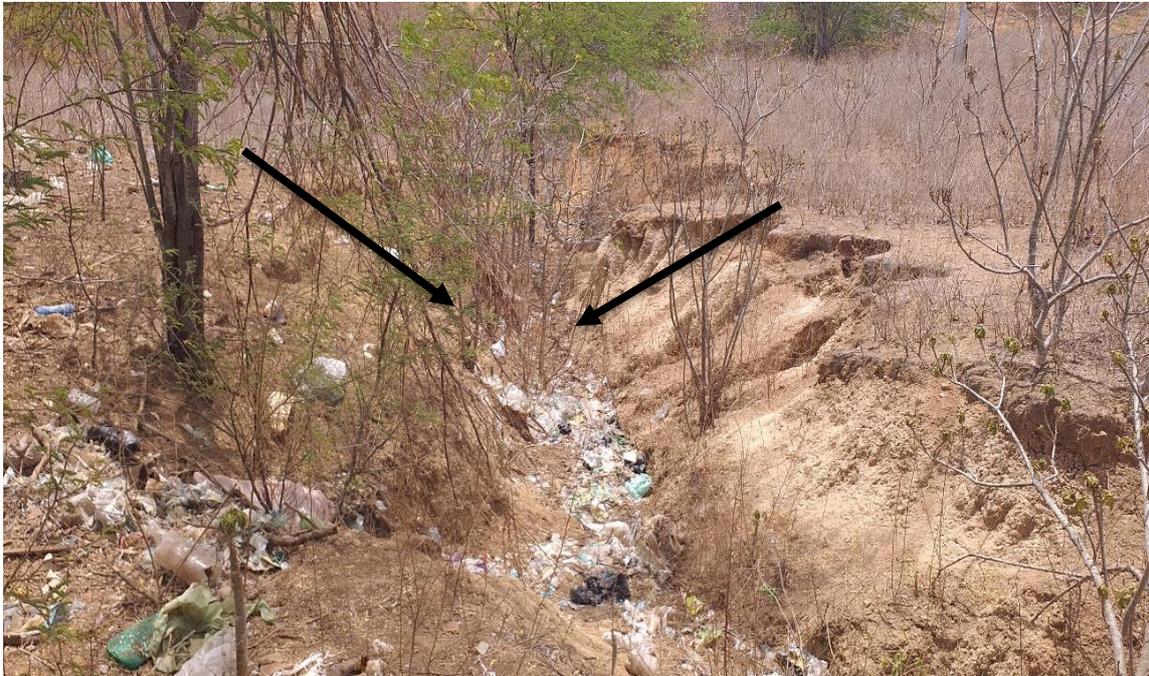
Figura 4 - Ravina encontrada na zona rural do município.

O uso do solo no local é, sobretudo, o principal condicionante para o aceleração de feições erosivas, no ponto em análise o solo é utilizado como pastagens para animais e criação ovina e caprina, a vegetação nativa foi retirada restando apenas uma vegetação rasteira que serve de alimento para os animais, essa cobertura vegetal que compõe o entorno da ravina como mostra a figura 04 tem como predominante a espécie da *Malva sylvestris*, encontrada na caatinga, a mesma nasce naturalmente em áreas que foi retirada a vegetação nativa por completo, deixando o solo totalmente exposto.

No semiárido a vegetação nativa em muitos casos é retirada para destinar o uso do solo para atividades agrícolas. A área também já foi utilizada para agricultura, o que segundo Mandala (2016) também contribui para o aceleração da erosão, pois a aração remove a vegetação e o horizonte O do solo, deixando o solo totalmente suscetível, e também auxilia na compactação dos solos através do peso das máquinas agrícolas. Atualmente, a área do entorno da ravina não é mais utilizada para agricultura há mais de 5 anos segundo relato do proprietário do terreno, entretanto é perceptível que as práticas da atividade agrícola deixaram o solo vulnerável para a degradação. Na figura 4 também é visível outro tipo de degradação e uso específico da ravina, o descarte de resíduos sólidos, é

É importante observar que a ravina avança lateralmente e em algumas áreas já chegou próximo de árvores como mostra a figura 4, suas encostas sem cobertura vegetal relevante indicam que o escoamento superficial está ativo alimentando os processos erosivos, sobretudo, as práticas de uso e manejo incorreto do solo supracitados aceleram o processo.

Ao analisar os fatores condicionantes que exercem influência na ocorrência dos processos erosivos na bacia a declividade é um fator condicionante na área, por apresentar um relevo declivoso como mostra a figura 4, uma vez que a declividade contribui fortemente para o aumento da velocidade de arrasto do escoamento superficial gerando a erosão linear. Entretanto, o uso e ocupação da terra na área é o principal fator contribuinte para o aceleração dos processos erosivos, pelo fato de práticas e manejos incorretos do solo interferem negativamente na dinâmica natural do meio como foi visto em todos os pontos. No município as áreas com atividades agrícolas apresentam fortes processos erosivos devido ao solo exposto nesses recortes vulnerabilizando esse solo aos processos erosivos acarretando então a erosão laminar em áreas da Bacia Hidrográfica do Rio Curimataú. A cobertura vegetal nas áreas de atividade agrícola é totalmente escassa pois para a instalação dessas práticas toda a vegetação é retirada através de aração mecânica deixando o solo totalmente exposto acelerando ainda mais a erosão na bacia.

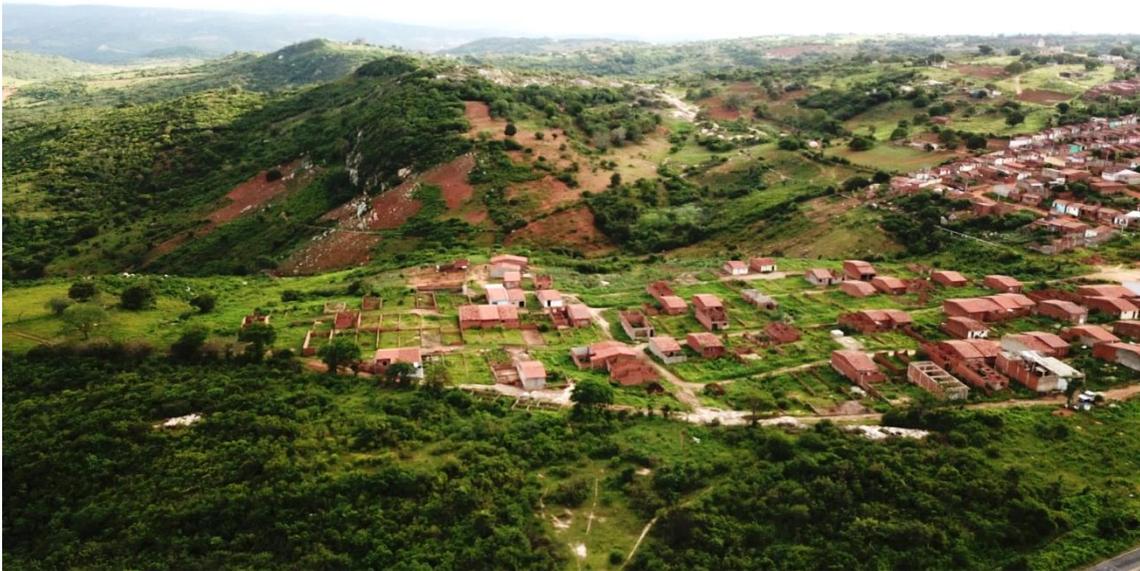
Figura 5 - Fotografia aérea da encosta.

No ponto 2, situado na zona urbana, está inserido segundo Santos (2021), na unidade litoestratigráfica do complexo Serrinha Pedro Velho. Encontra-se na encosta sul da serra de Cacimba de Dentro, se trata de uma encosta côncava com cerca de 20% a 45% de declividade, na parte mais baixa da encosta foi encontrado também um corpo hídrico. O solo predominante na área também é o Neossolo Litólico. Na figura 5 a seta indica o local onde a ravina se encontra, a imagem panorâmica permite ilustrar o contexto geomorfológico em que o processo se encontra.

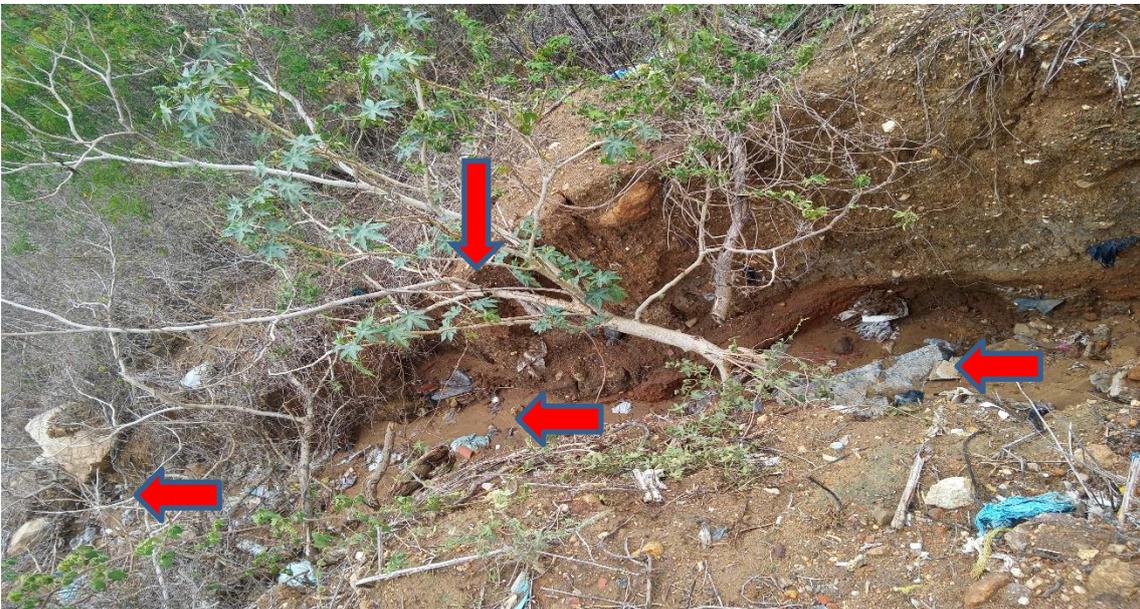
Figura 6 - Ravina encontrada no ponto.

Diante do trabalho de campo, foi detectada a presença de processos erosivos no ponto 2 como mostra a figura 6, pequenos sulcos e uma ravina com cerca de 1 metro de largura, 1 metro de profundidade em alguns pontos, e um comprimento de mais de 15 metros de extensão sobre a encosta, também foi possível visualizar evidências de fluxos superficiais, vários sedimentos que inclusive foram contidos por barreiras que moradores locais construíram para deter o fluxo.

Foi observado que a declividade exerce grande influência no condicionamento dos processos erosivos encontrados no terreno, por se tratar de uma encosta convexa com declividade acentuada, entretanto, as diversas modificações antrópicas realizadas na encosta como cortes feitos para construção civil mexem com o equilíbrio dinâmico da encosta gerando peso sobre a encosta, a passagem de pessoas realizando trajetos através de veículos gera alterações na D_s (densidade do solo), gerando o processo de compactação do solo que contribui gradativamente para o aceleração da erosão uma vez que, o solo estando compactado o nível de infiltração diminui e consequentemente

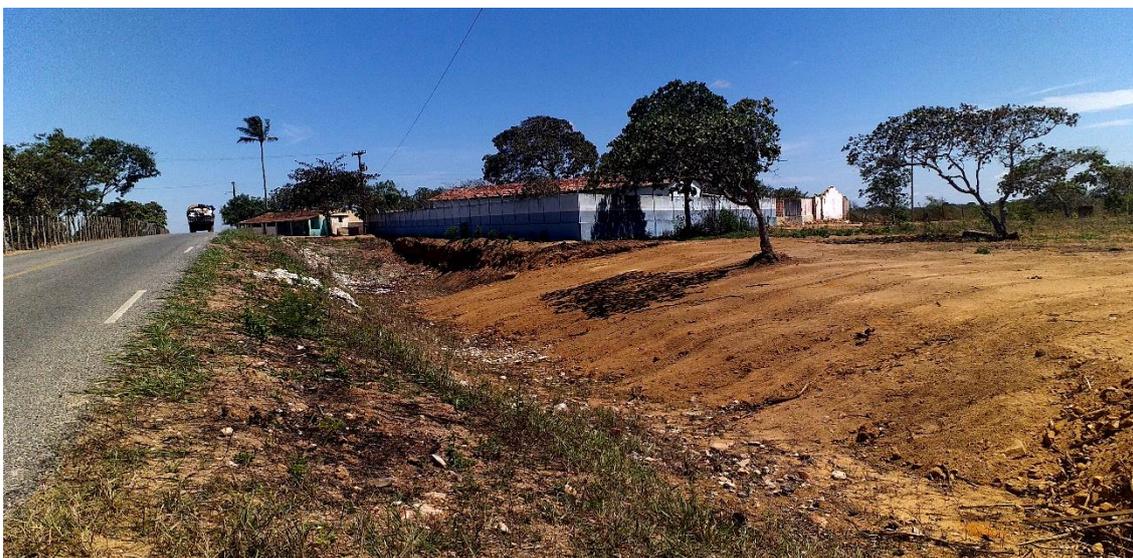
Figura 7 - Uso e ocupação da terra no ponto 03.

No campo realizado não foram encontrados processos erosivos no local, a declividade do ponto é de 3% a 8%, portanto apresenta um relevo suave-ondulado o que não condiciona fortemente o local a erosão, uma vez que, em superfícies planas ou onduladas o escoamento superficial possui menor força de arraste de sedimentos. Entretanto, o uso e manejo da terra com os tipos de ocupação antrópica geraram modificações no relevo e na dinâmica do ponto, a cobertura vegetal do solo foi totalmente desmatada, Segundo Tricart (1977), no contexto da degradação de solos por erosão hídrica, a função principal da cobertura vegetal é dissipar a energia cinética das gotas da chuva antes de atingir os solos. Na figura 7 podemos observar que foram feitos cortes na superfície e planeamentos para construção da escola que além também da retirada da vegetação deixando o solo totalmente exposto e desprotegido, o que futuramente pode acarretar a presença de erosão na encosta descoberta e no entorno gerar um cenário preocupante para as pessoas que transitam por essa área.
