## EVOLUÇÃO DE PROCESSO EROSIVO NO MUNICÍPIO DE JOÃO DIAS/RN NO PRIMEIRO SEMESTRE DE 2008

**Agassiel de Medeiros Alves**  
*Universidade Estadual do Rio Grande do Norte*

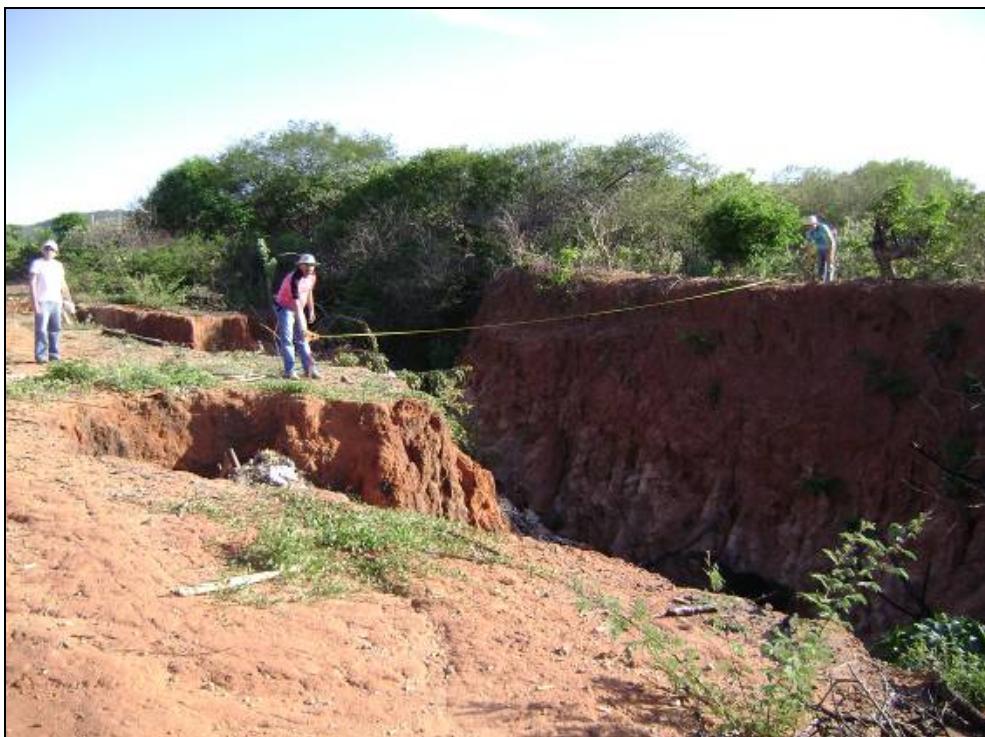
**Figura 1.** Trabalho de medição do monitoramento da voçoroca.

A feição erosiva citada caracteriza-se como uma voçoroca de aproximadamente 266 metros de comprimento, chegando a atingir profundidades superiores a 4 metros em alguns pontos e mais de 10 metros de largura. Seu material inconsolidado é carreado pelas enxurradas que a percorrem, proporcionando a exposição do manto de intemperização e da rocha-matriz.

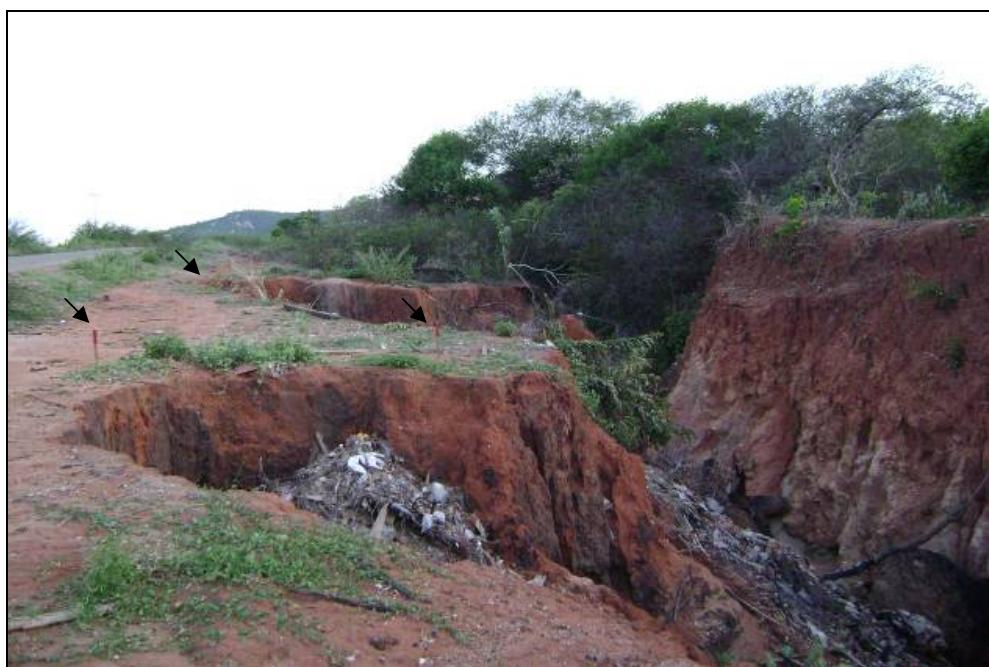
**Figura 2.** Colocação de estacas para o monitoramento da voçoroca.

Devido à extensão do processo em monitoramento, foram utilizadas 65 estacas de madeira com 50 cm de comprimento, separadas por uma distância de 10 entre si. Em locais em que se verificou haver a necessidade de um monitoramento mais detalhado, foram colocadas estacas extras entre duas estacas ordinárias, estando assim aquelas, separando-as em dois espaços de cinco metros. Esta medida torna-se necessária pelas peculiaridades do entrecortado das bordas, onde há reentrâncias ou outras áreas em que haja maior suscetibilidade ao desabamento das bordas.

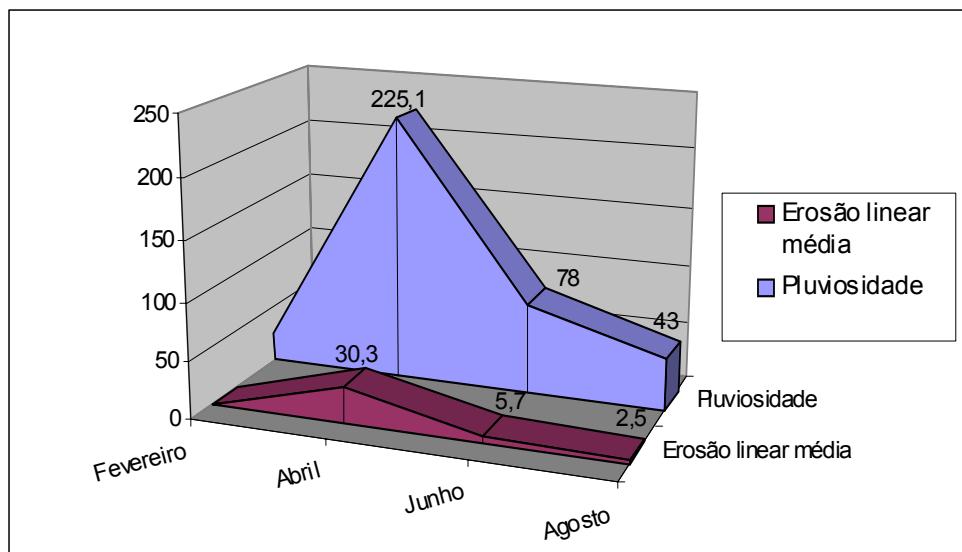
Em análise comparativa sobre os dados, demonstrada no Gráfico 1, é possível observar a relação direta que há entre a pluviosidade e a erosão linear média do processo erosivo, calculada com base no somatório das variações monitoradas divididas pelo número de pontos monitorados.

**Gráfico 1.** Relação entre a pluviosidade e erosão linear média do processo erosivo.

Através da observação das informações coletadas pôde-se constatar que a relação entre os índices pluviométricos e a erosão linear média é de 0,065 cm/mm de chuva nos meses secos, enquanto nos meses chuvosos esta relação chega a atingir 0,130 cm/cm/mm de chuva, o que representa uma duplicação da velocidade de avanço que ainda não pode ser inteiramente compreendida devido aos demais experimentos que ainda serão realizados durante o período restante do monitoramento.

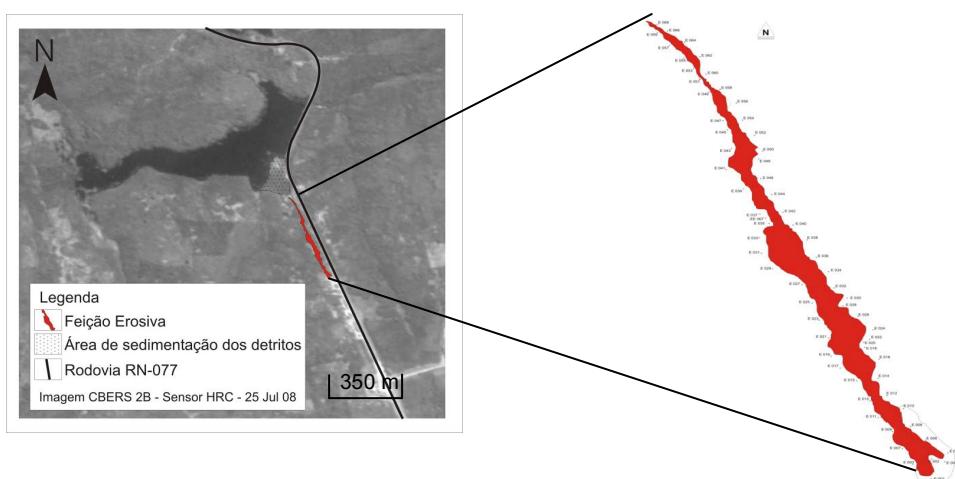
No que tange à interpretação das imagens orbitais em composição, é possível verificar que na composição de imagens TM, de 1973, com resolução espacial de 30 metros, não é possível verificar sinais de processos erosivos significativos no local. Na composição de imagens ETM, de 1984, é possível verificar uma grande área do solo exposta no local. A cena monocromática HRC de julho/2008, mostra com mais detalhes o processo, podendo ser melhor observada a situação da voçoroca (Figura 03).

**Figura 3.** Localização da voçoroca baseada na imagem HCR.
