## SEGURANÇA OCUPACIONAL NAS ENFERMARIAS DE PEDIATRIA DE UM HOSPITAL UNIVERSITÁRIO: ANÁLISE DE RISCOS AMBIENTAIS E DE ACIDENTES

OCCUPATIONAL SAFETY IN THE PEDIATRIC WARDS OF A UNIVERSITY HOSPITAL: ANALYSIS OF ENVIRONMENTAL RISKS AND ACCIDENTS

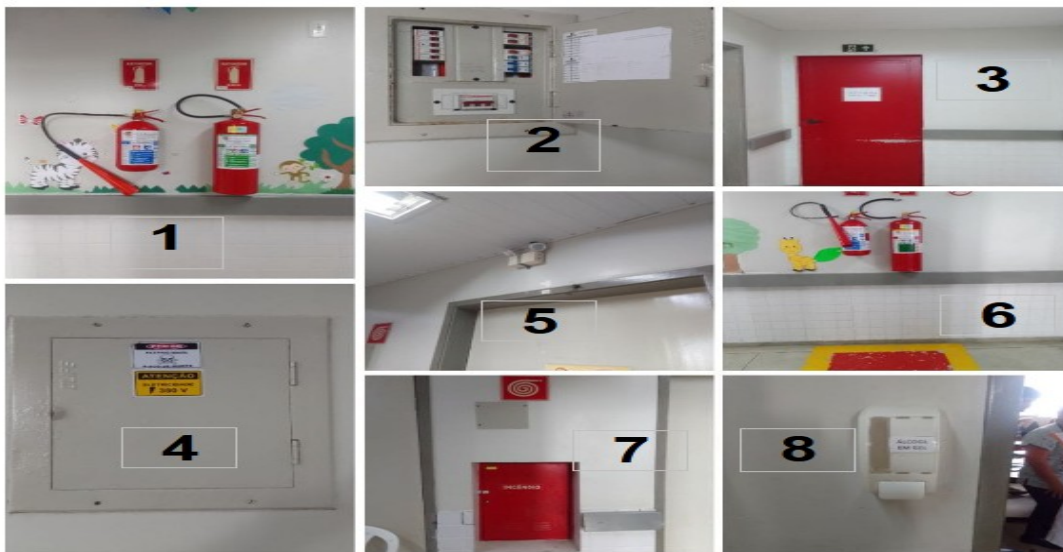
Realizou-se uma inspeção de segurança no setor de interesse para observar sua estrutura física interna do setor de hospitalização pediátrica, identificando potenciais riscos e as medidas implantadas para a redução dos riscos ambientais e de acidentes ocupacionais. As imagens obtidas fotograficamente no setor estão demonstradas nas Figura 1. Nesta, as fotos foram numeradas sequencialmente de 1 a 8, com a seguinte identificação: 1. Extintores de incêndio (CO<sub>2</sub> e água) e sinalização de identificação; 2. Quadro de luz sem identificação dos disjuntores (parte interna); 3. Saída de emergência sinalizada; 4. Quadro de luz com sinalização de segurança (parte externa); 5. Luz de emergência; 6. Extintores de segurança com sinalização no piso e vertical; 7. Abrigo de hidrante; e 8. Dispensadores de álcool em gel.

**Figura 1** – Foto documentação dos espaços comuns do setor de internação de Pediatria do Hospital Universitário Lauro Wanderley, João Pessoa-PB, 2024

- Dispensadores de álcool em gel (**Figura 1**, no 8): Foram identificados seis dispensadores de álcool em gel no setor, localizados próximo às portas que dão acesso às enfermarias e separados por uma distância de 10 metros, permitindo a cobertura eficiente de todo o setor; todos os dispensadores estavam em bom estado de conservação e abastecidos com álcool em gel;

- Extintores de incêndio (**Figura 1**, fotos 1 e 6): A ala apresentava três extintores de água e três extintores de gás carbônico (CO<sub>2</sub>), instalados em pares e para pronto uso; cada par consistia em um extintor de água (classe A) e um de gás carbônico (classe B), distribuídos a uma distância de 20 metros entre si; todos os extintores estavam sinalizados e identificados com placas visíveis, indicando sua localização e tipo, em estado de conservação satisfatório, com manutenções preventivas atualizadas conforme as normas de segurança; os lacres e os manômetros dos extintores estavam dentro dos parâmetros operacionais;

- Saída de emergência (**Figura 1**, foto 3): Havia apenas uma saída de emergência na ala de Pediatria;

- Quadros de luzes (**Figura 1**, fotos 2 e 4): Foram observados três quadros de luzes situados em diferentes pontos da ala de hospitalização pediátrica, localizados em áreas de fácil acesso, sem obstruções físicas que dificultassem a aproximação; os quadros de luzes apresentavam identificação parcial na parte externa, com identificação apenas com informações básicas, sem detalhamento completo dos circuitos ou áreas atendidas por cada disjuntor; internamente, os disjuntores também apresentavam identificação parcial, pois alguns disjuntores estavam rotulados, enquanto outros não possuíam qualquer identificação; observou-se ausência da sinalização de segurança, como placas indicativas de alta tensão e orientações para manuseio seguro; os quadros de luzes encontravam-se em bom estado de conservação estrutural, sem sinais visíveis de corrosão, danos físicos ou desgaste excessivo, mas a limpeza interna dos quadros era insuficiente, com acúmulo de poeira que poderia comprometer a eficiência e segurança dos componentes elétricos; e

- Luzes de emergência (**Figura 1**, foto 5): Havia cinco luzes de emergência no setor, distribuídas ao longo dos corredores principais e áreas de saída, com 10 metros de distância entre elas, proporcionando iluminação suficiente para facilitar a evacuação segura do setor; todas as cinco luzes de emergência estavam em bom estado de conservação e funcionamento; cada luz de emergência apresentava uma bateria interna com autonomia para garantir pelo menos 90 minutos de iluminação contínua em caso de falha no fornecimento de energia elétrica.

À inspeção de segurança, a ausência de uma identificação clara e completa dos disjuntores pode dificultar a sua localização rápida e precisa em situações de emergência. Essa falta de uma identificação completa dos disjuntores pode comprometer a segurança operacional, podendo levar a erros na manipulação dos circuitos elétricos e aumentando o risco de acidentes elétricos [15]. É necessário implementar um sistema de identificação detalhado e padronizado para todos os quadros de luzes, tanto externa quanto internamente. Cada disjuntor deve ser claramente rotulado com a descrição do circuito ou área atendida. A utilização de etiquetas duráveis e de fácil leitura, resistentes a condições ambientais adversas deve ser buscada. Paralelamente, é importante instalar placas de aviso de alta tensão e orientações de manuseio seguro nos quadros de luzes, conforme as normas de segurança vigentes, garantindo-se que todas as sinalizações estejam visíveis e compreensíveis para todos os profissionais.

Parece haver limitações na manutenção preventiva e limpeza dos quadros e, portanto, seria pertinente estabelecer um cronograma regular de manutenção preventiva, incluindo a limpeza interna dos quadros de luzes para remover poeiras e detritos que foram observados à inspeção. Também é importante prover treinamento contínuo para a equipe de manutenção e operação sobre os procedimentos corretos de identificação e manipulação dos quadros de luzes. Realizar simulações de emergências elétricas para assegurar que a equipe saiba localizar e operar os disjuntores de forma segura e eficiente deveria fazer parte da programação da CIPA do hospital.

No que concerne ao número de saídas de emergência do setor, a maioria das regulamentações preconiza pelo menos duas saídas de emergência em cada ala ou compartimento de um edifício, para assegurar uma rota alternativa caso uma das saídas esteja inacessível durante uma emergência. Para uma ala de 10 enfermarias, com uma ocupação média de pacientes, visitantes e funcionários, é importante considerar que, idealmente, deveria haver, pelo menos, duas saídas de emergência localizadas em extremidades opostas da ala, para garantir que todas as pessoas tenham uma rota de fuga acessível. Cada saída deve ser dimensionada para permitir a evacuação segura de todos os ocupantes da ala. Isso inclui pacientes (muitos dos quais podem ter mobilidade reduzida), funcionários e visitantes. Se cada enfermaria tem capacidade para dois pacientes, com seus respectivos acompanhantes, e considerando um número adicional de funcionários, a ala poderia ter simultaneamente, em muitas eventualidades, cerca de 40 a 50 pessoas.

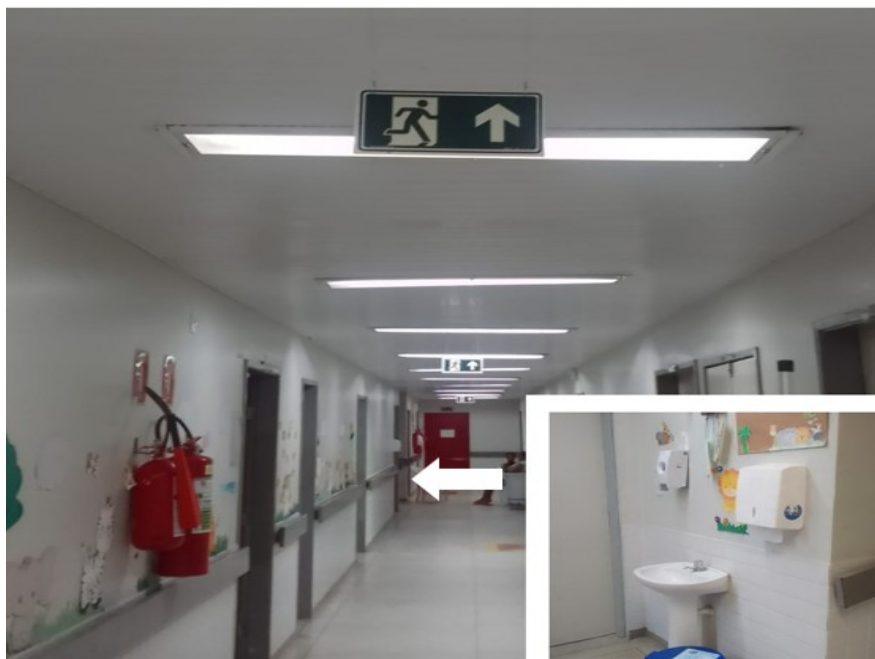
Na **Figura 2**, demonstram-se o lavabo para higienização das mãos (no recorte), e sua localização no corredor principal da ala de Pediatria. Aparece ainda na figura, a sinalização da rota de fuga do setor.

- Lavabo para higienização das mãos (**Figura 2**): Localizada nos corredores da ala, havia uma pia com torneira de fácil acesso e operação, com disponibilidade de água corrente, um dispensador de sabão líquido ao lado da pia e um dispensador de papel-toalha próximo; o lavabo está situado em um recuo ligeiramente afastado do fluxo principal de circulação no corredor principal da unidade, posicionado entre os quartos de enfermaria, permitindo acesso

- Sinalização de segurança das rotas de fuga (**Figura 2**): As sinalizações das rotas de fuga estavam visíveis nos corredores e áreas principais da ala, nas proximidades das portas de saída; as placas indicativas eram de tamanho adequado e com cores e símbolos padronizados, conforme as normas regulamentadoras de segurança; a sinalização das rotas de fuga estava associada à iluminação de emergência, assegurando a visibilidade mesmo em caso de falha de energia; nas entradas das enfermarias e nos corredores principais; placa de saída de emergência estava presente sobre as portas de saída, com seta indicativa fotoluminescente, para visibilidade em condições de baixa luminosidade; ao longo das rotas de fuga, foram afixadas instruções de emergência para orientar sobre os procedimentos a serem seguidos em caso de evacuação, incluindo manter a calma, não utilizar elevadores e seguir as indicações das placas de sinalização;

**Figura 2-** Lavabo para higienização das mãos pelos profissionais de saúde no corredor principal e sinalização da rota de fuga da ala de internação de Pediatria do Hospital Universitário Lauro Wanderley, João Pessoa, PB, 2024

menos um lavatório para higienização das mãos por ala de internação, localizado em posição estratégica e de fácil acesso aos profissionais de saúde. Contudo, recomenda-se que haja um lavatório dentro de cada enfermaria ou quarto de isolamento para uso exclusivo daquele ambiente. Os lavatórios devem estar localizados de forma a permitir o acesso fácil e rápido, minimizando a distância que os profissionais precisam percorrer para higienizar as mãos antes e depois do contato com pacientes. A localização da pia na ala, contudo, localizava-se em um recesso, próxima ao extremo do corredor principal. Além disso, este lavatório deveria estar equipado com torneira acionada por comando não manual (pedal, cotovelo ou sensor) para uma correta higienização.

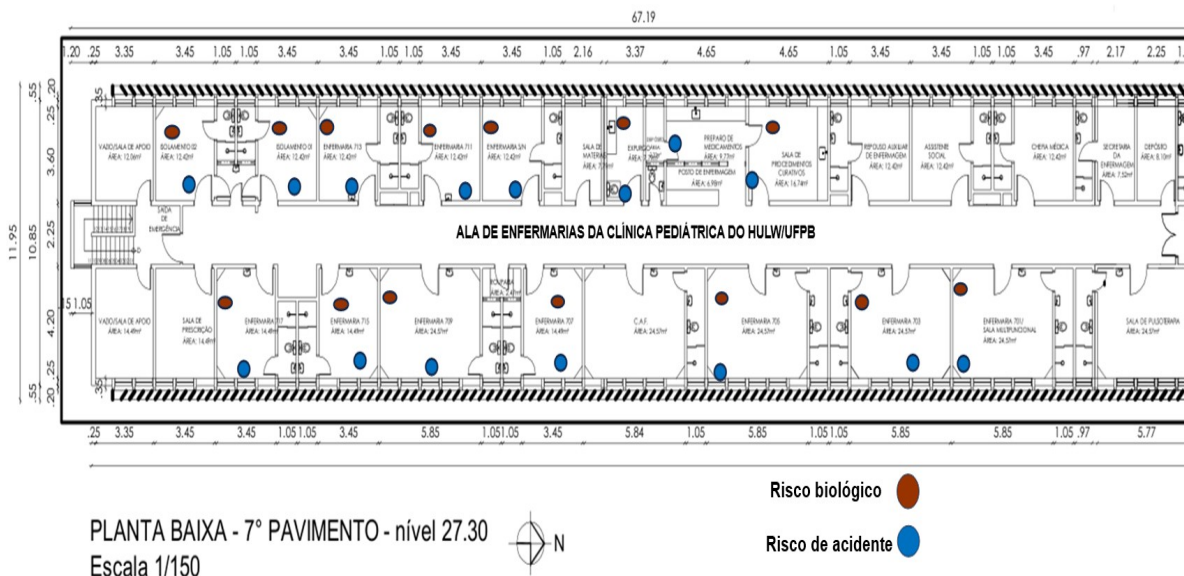
Regulamentadora NR-5), que tem objetivo prevenir acidentes e doenças relacionadas ao trabalho, com previsão de realização de treinamentos contra incêndios. Por outro lado, a sinalização de segurança dos quadros de luz não apresentava a devida identificação dos disjuntores. Outra situação detectada foi o risco de quedas de pessoas da própria altura, em decorrência de piso molhado, calçados inadequados e materiais obstruindo os trajetos. Com as informações coletadas, foi elaborado o mapa de risco do setor (**Figura 3**).

**Figura 3** – Mapa de Risco Ocupacional do setor de internação em enfermarias de Pediatria do Hospital Universitário Lauro Wanderley, João Pessoa-PB, 2024

No mapa de risco, representado de forma gráfica os riscos ocupacionais existentes no setor, possibilita que qualquer pessoa, seja, trabalhador, paciente ou acompanhante tenham conhecimento da exposição aos riscos ali existentes. A análise preliminar de riscos permitiu identificar os riscos antes da ocorrência de acidentes, possibilitando a adoção de medidas preventivas, além de fazer uma avaliação com base na frequência e severidade permitindo assim priorizar as ações de controle. Sendo assim, as três técnicas se complementaram e se integraram.
