**ANÁLISE DA ENCHENTE OCORRIDA EM MAIO DE 2017 NO MUNICÍPIO DE
MARECHAL DEODORO – AL**

**ANALYSIS OF THE FLOOD THAT OCCURRED IN MAY 2017 IN THE MUNICIPALITY
OF MARECHAL DEODORO - AL**

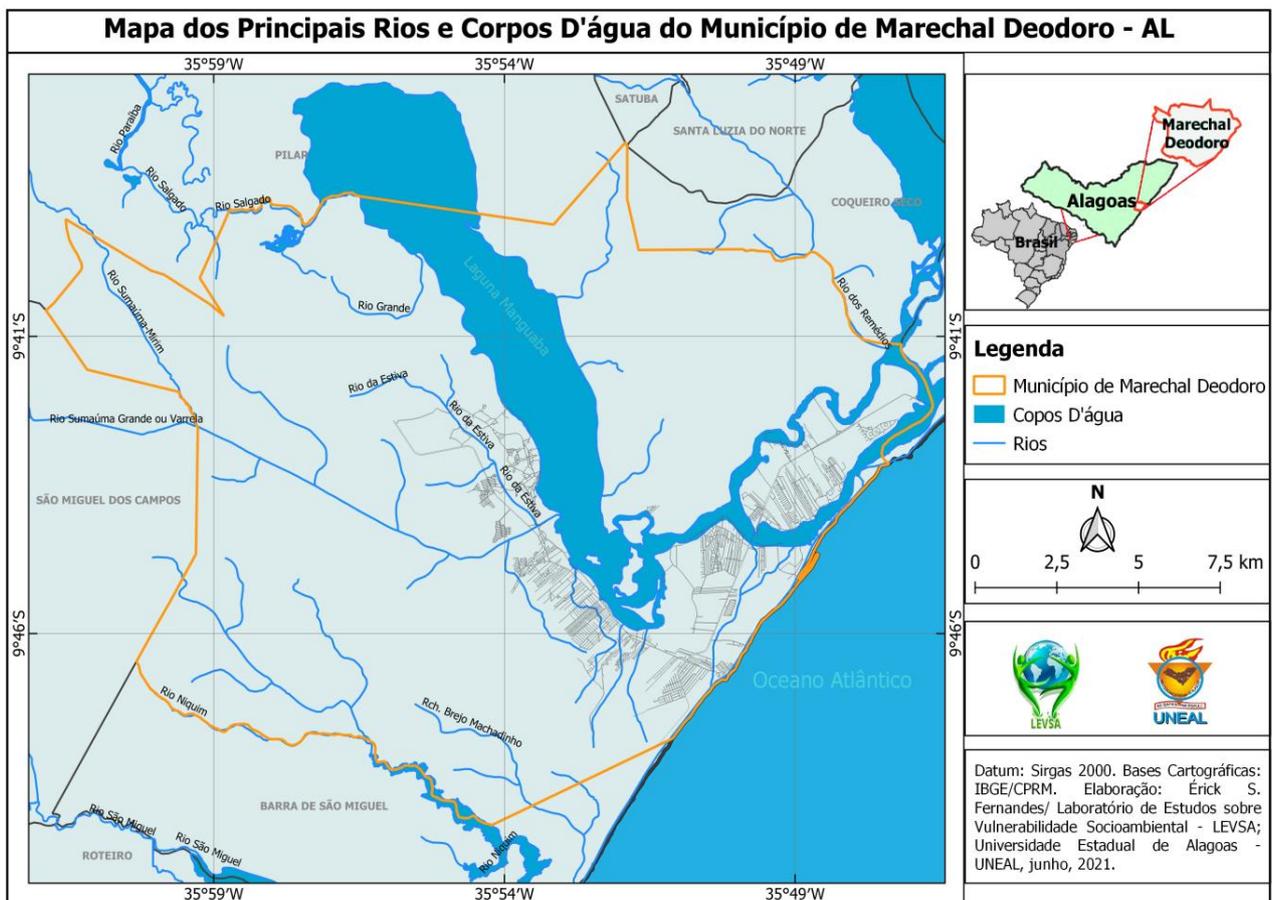
Figura 1. Mapa dos principais cursos d'água do município de Marechal Deodoro – AL. Fonte: Adaptado de IBGE/CPRM. Elaborado pelo autor.

Marechal Deodoro é um município que faz parte da Bacia Hidrográfica do Complexo Estuarino Lagunar Mundaú-Manguaba, com grande parte de seu território às margens da lagoa Manguaba. A lagoa é a maior de Alagoas. Além da lagoa, na área municipal, encontramos os Estivas, Sumaúma, Remédios, Paraíba, e Niquim entre outros (Figura 1). Parte desses rios passam dentro da área urbana até desaguar na lagoa Manguaba. Tais mananciais, contribuíram com a enchente em Marechal Deodoro em maio de 2017.

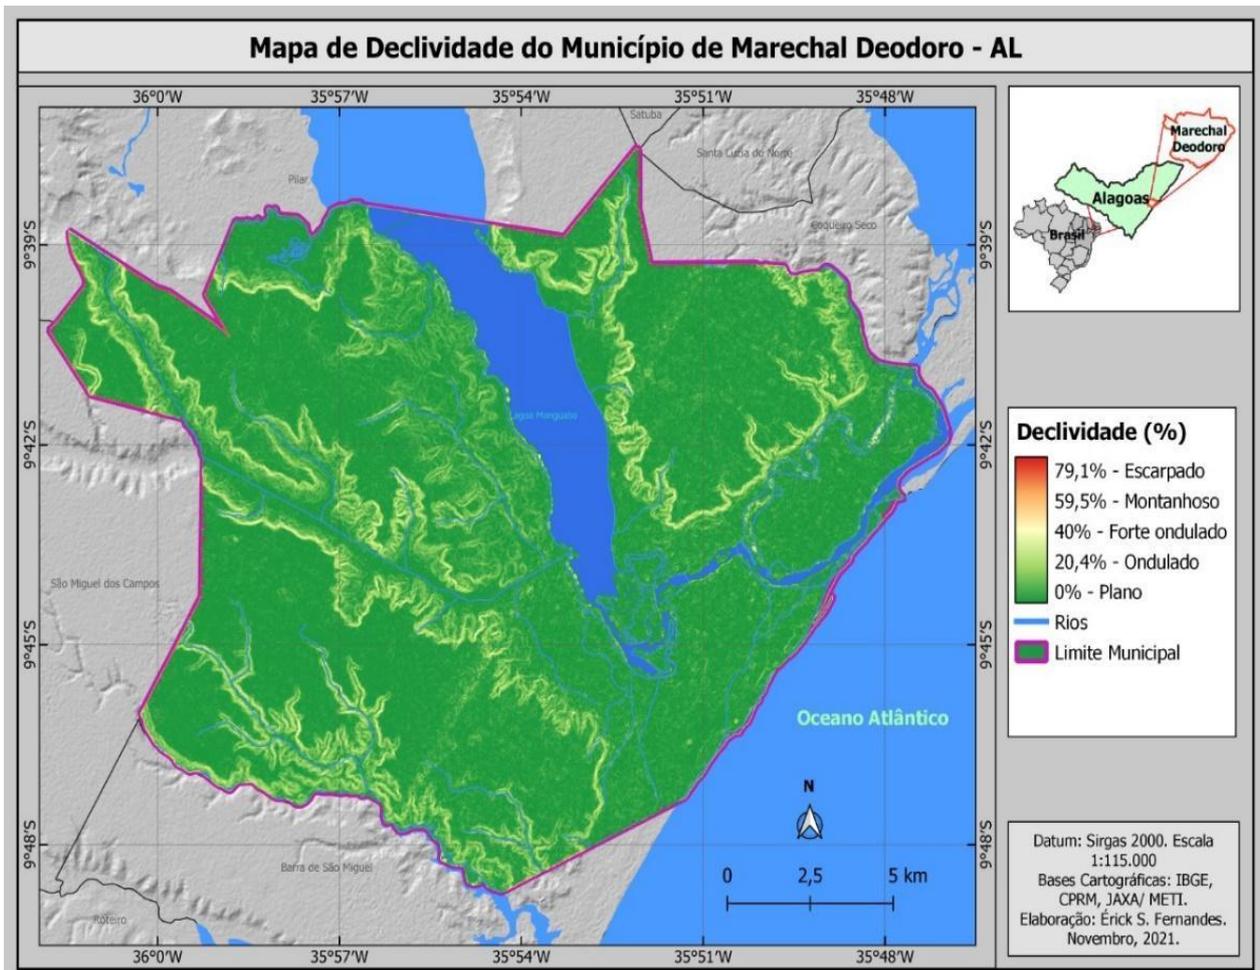
Figura 3. Declividade do município de Marechal Deodoro, AL. Elaborado pelo autor, 2021.

Um dos fatores que contribuem para as enchentes é a situação geográfica onde se localiza a cidade, em área litorânea de baixa elevação. Na figura 3, o mapa de declividade, mostra que a sede do município por ser nas proximidades do litoral, tem sua elevação territorial em relação ao nível do mar ainda mais baixa.

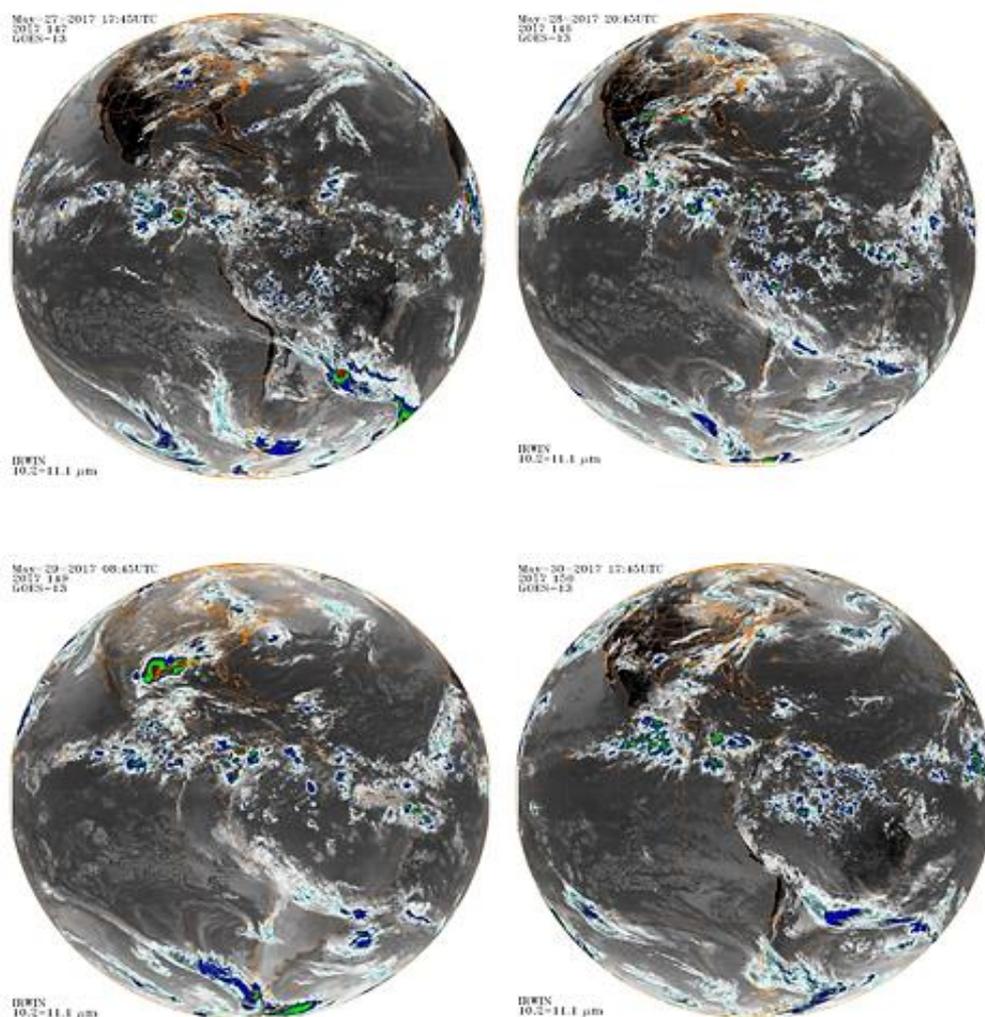
Figura 4. Imagens de satélite GIBBS, GOES – 13, do acúmulo de massa de chuva na Região Nordeste e em Alagoas entre 27 a 30 de maio de 2017. Fonte: NCEI/NOAA.

No dia 27, iniciou-se formações mais concentradas de nuvens nas áreas citadas, entre elas, o leste alagoano, onde está localizado Marechal Deodoro. Entre os dias 27 e 29 de maio, as chuvas foram intensas. Somente, no dia 30 de maio, ela diminuiu sua intensidade. Conforme a Figura 4, se verificou que o dia 28 de maio ocorreu os maiores índices pluviométricos da semana. Deixando o município em estado de alerta, pois ele apresenta risco muito alto, em função da zona urbana se localizar em setores da bacia hidrográfica CELMM.

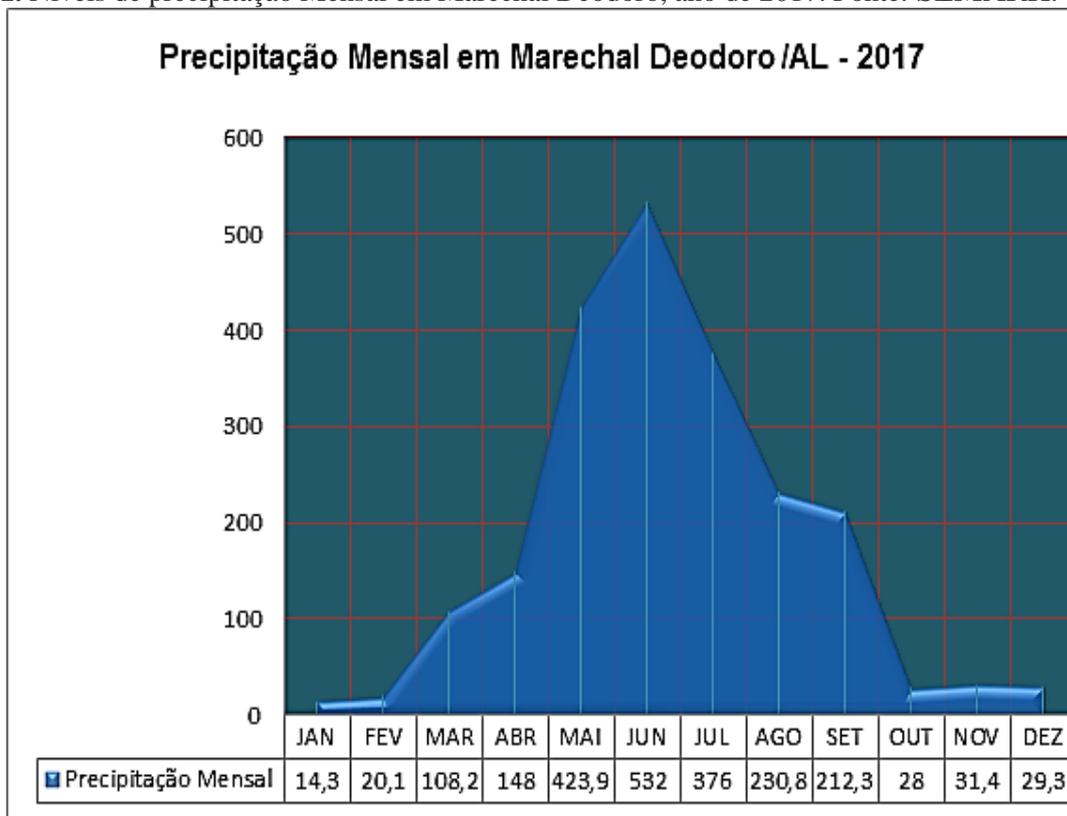
Gráfico 1. Níveis de precipitação Mensal em Marechal Deodoro, ano de 2017. Fonte: SEMARH.

No gráfico 1, verificamos com mais detalhe a diferença mensal de níveis pluviométricos do ano de 2017 em Marechal Deodoro pelos dados da CINAL, onde é possível ver uma elevação brusca entre os meses de maio a junho.

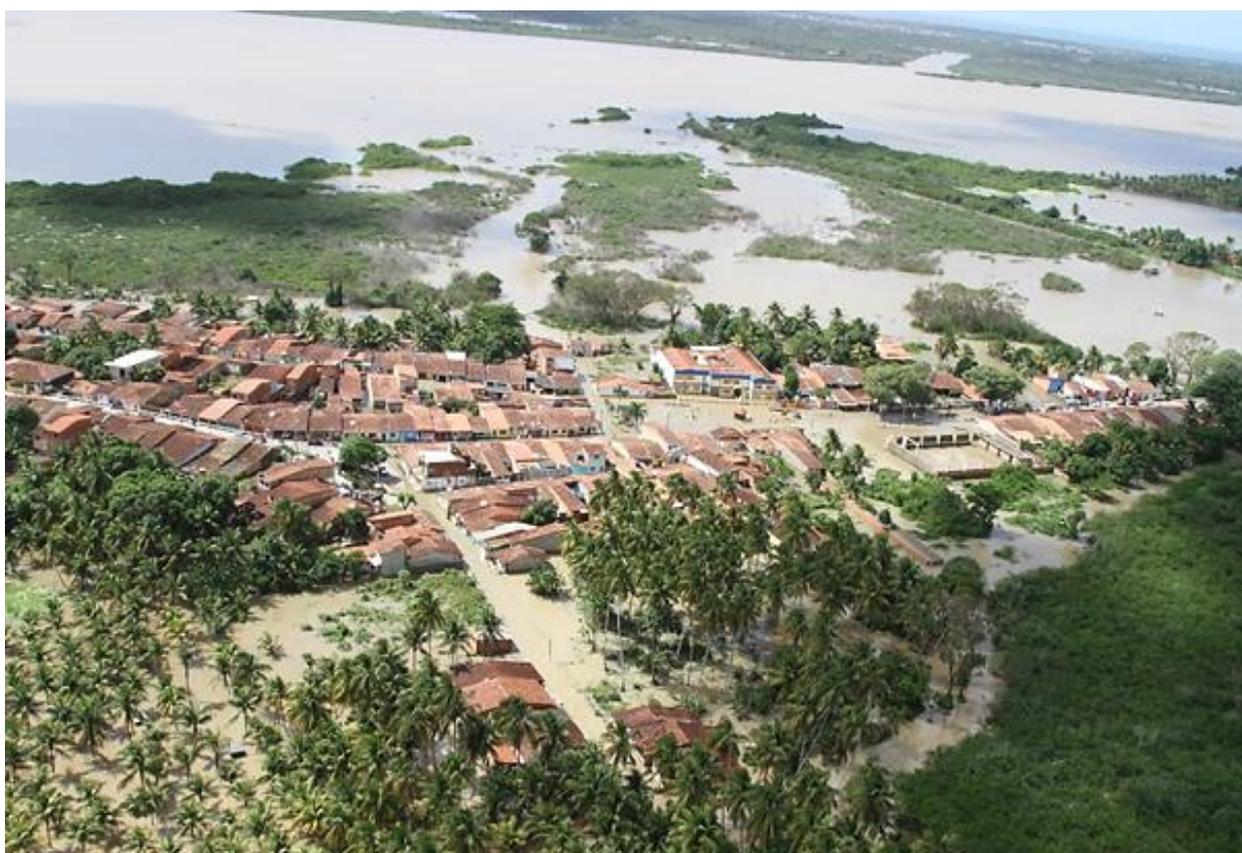
Analisando imagens da ocorrência da enchente, podemos verificar que até as áreas de veraneios foram inundadas (figura 5), apesar da distância com a laguna, as águas atingiram as segundas residências que estavam localizados no bairro Barro Vermelho.

Figura 5: Marechal Deodoro, bairro: Barro Vermelho. Cheia de maio de 2017. Foto: Hiarlley Sabino.

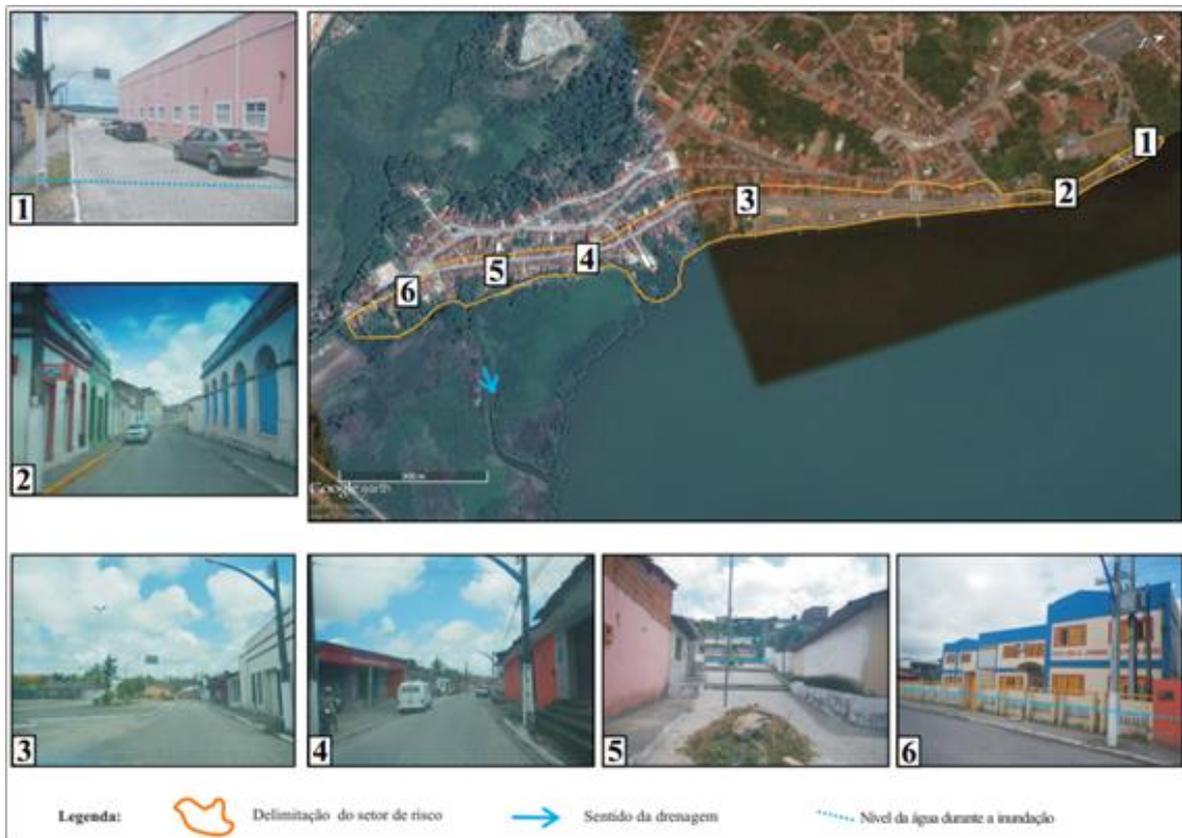
Figura 6. Setores de riscos de inundação no Centro da cidade de Marechal Deodoro – AL. Fonte: CPRM, DEGET, 2017.

Setor de risco de inundação em área urbana da Cidade de Marechal Deodoro – AL no Bairro Centro. Moradias Construídas junto a laguna Manguaba foram atingidas pela elevação do nível da água, após evento de chuva extrema, conjugado com maré de sizígia alta. As leis Ambientais e de uso

e ocupação do solo, proíbem esse tipo assentamento, contudo as construções são históricas e anteriores a essas leis, o que causa grande prejuízo ao erário público e sofrimento para a população. O assoreamento do rio, e a conseqüente diminuição da área de escoamento, são matérias contempladas nas leis ambientais, e são na maioria conseqüências da ação antrópica através da supressão das matas ciliares e o descarte inadequado de resíduos sólidos, bem como pela omissão de manter desobstruído o leito do rio nas áreas urbanas. (CPRM; DEGET. 2017).

áreas de alto e muito alto risco a movimentos de massa e enchentes” pelo Serviço Geológico do Brasil – CPRM e Departamento de Gestão Territorial – DEGET, através do Centro Nacional de Monitoramento e Alertas de Desastres Naturais - CEMADEN, vemos que há 6 áreas no município de alto e muito alto índice de riscos a desastres naturais (figura 6).

Entre esses 6 setores de risco alto e muito alto está a Orla lagunar localizada na periferia do centro da cidade, e ponto de encontro e de eventos populares, atraindo um número relevante de moradores e turistas em datas comemorativas. A orla fica às margens da laguna Manguaba, onde vemos na Figura 6, que é considerada uma localidade de alto risco de inundação ou enchente.

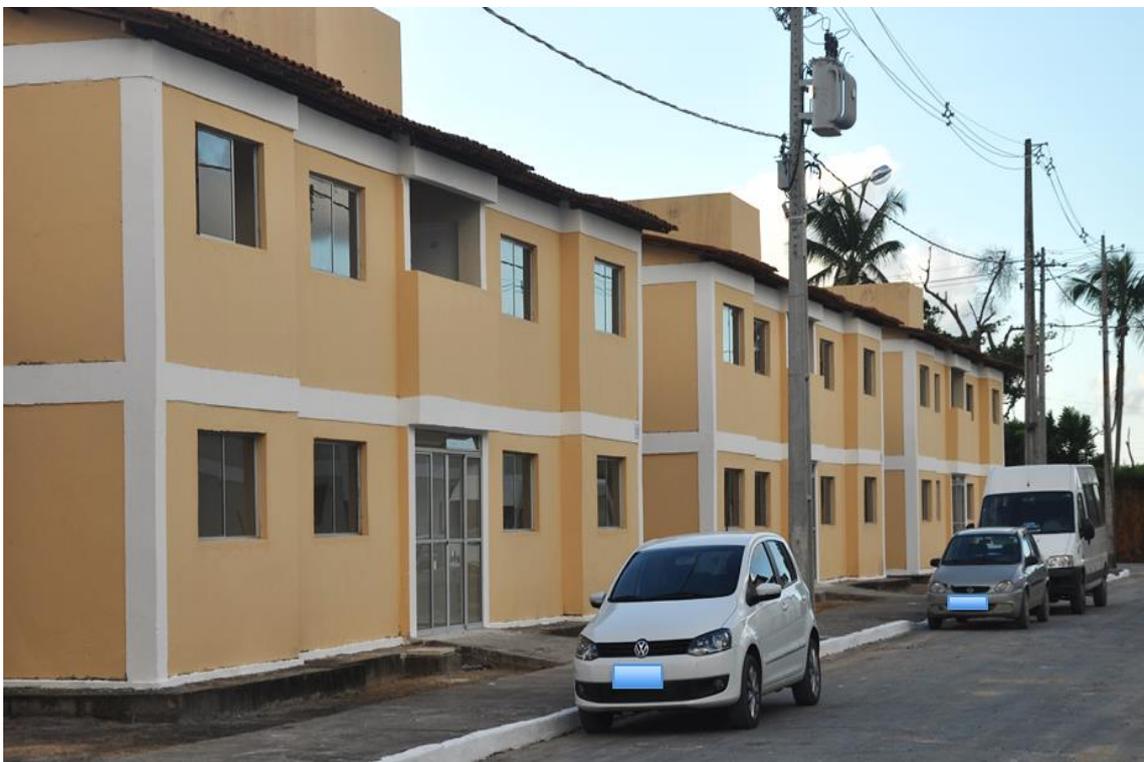
Figura 7. Conjunto residencial para desabrigados da cheia de 2017. Foto: Antônio Carlos Souto.

Vida. Os moradores desabrigados pelas fortes chuvas e enchentes de 2017 receberam em duas ocasiões residências no Conjunto Residencial Érick Ferraz (Figuras 7 e 8) localizado no bairro Poeira no centro da cidade. Nessa primeira etapa foram entregues ao menos 50 a 80 conjuntos habitacionais em forma de apartamentos a essas citadas famílias desabrigadas.
