PROCESSO EROSIVO E GESTÃO COSTEIRA: Estudo de Caso da Praia de Ponta Negra, Natal/RN

PROCESS AND COASTAL MANAGEMENT EROSIVE: Case Study of the Ponta Negra Beach, Natal/RN

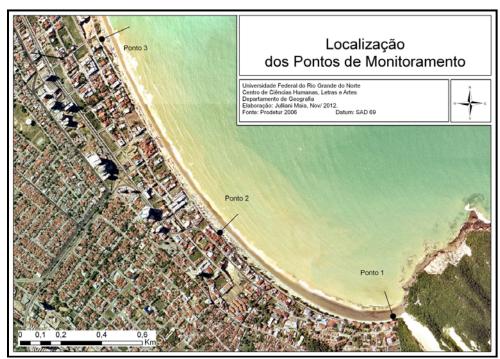
Figura 1: Localização dos pontos de monitoramento. Elaboração: Julliani Maia (Set./2014)

Na Figura 1 é possível visualizar a área de estudo e os 3 pontos de monitoramento definidos para as coletas de dados ao longo da extensão da praia.

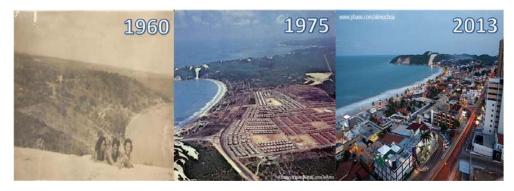
Figura 2: Fases da ocupação em Ponta Negra, Natal/RN (Sem presença de urbanização (1960); Construção do bairro de Ponta Negra (1975); e a Paisagem atual da praia - 2013).

Com a expansão urbana da cidade na década de 1970 já se observa casas de veraneio ocupando as dunas, servindo como segundas residências, uma vez que o bairro se localizava bastante distante da Cidade Alta. Em 1980, a construção dos conjuntos habitacionais, e logo em seguida, ocorreu o "boom turístico", onde as casas de veraneio cederão lugar para a infraestrutura turística (Furtado, 2005). Tal mudança pode ser observada na figura 02.

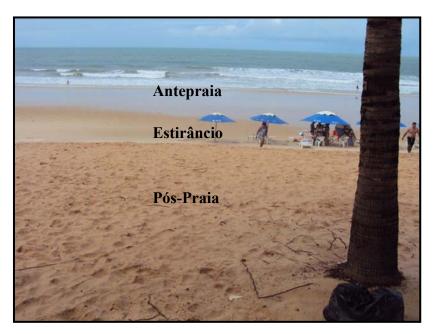
Figura 4: Esquema dos compartimentos da praia.

Sendo a Praia entendida em uma divisão morfológica em 3 zonas, antepraia, estirâncio e pós-praia (Figura 04):

- A antepraia começa na interação do movimento das ondas com o fundo e finaliza na zona de arrebentação, zona sempre submersa.
- O estirâncio está entre o limite superior da maré alta e o inferior da maré baixa.
- O pós-praia é a zona acima do limite da maré alta, indo até as dunas frontais, alguma mudança morfológica ou intervenção antrópica. Essa zona só é inundada em marés muito altas ou de tempestade.

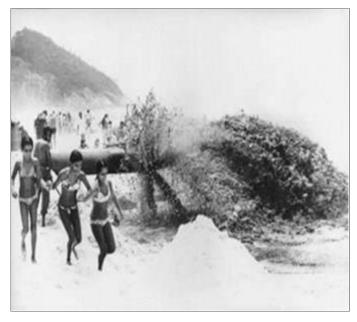
Figura 5: Engorda da Praia de Copacabana. Fonte: André Decourt.

Os grandes estudos e fundamentação no ambiente costeiro partem de casos fora do Brasil, mas já existem experiências satisfatórias até certo ponto, em território nacional, como por exemplo, o caso da Praia de Copacabana, no Rio de Janeiro/RJ. O Laboratório Oceanográfico de Lisboa foi o responsável pelos estudos costeiros e o alargamento da Praia. Na literatura encontram posições favoráveis e contrárias, mas o fato é que o ambiente foi reconstruído, existe a obra urbanística do calçadão, área de lazer na praia e o local para banho (Figura 5).

Para a obra em Copacabana foi realizada a engorda da praia, usando dragas para levar sedimentos, que foram trazidos da enseada de botafogo. Posteriormente, ocorreram outras intervenções e a manutenção acontece diariamente.

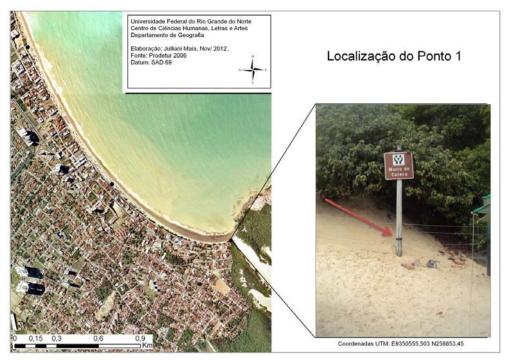
Figura 06: Localização do Ponto 1- Praia de Ponta Negra, Natal/RN. Elaboração: Rafael Victor de Melo Silva (Ago./2014).

Na área de estudo foi levantado alguns pontos para fazer um monitoramento fotográfico para identificar as mudanças nas paisagens quer seja nos aspectos sociais quanto ambientais. No Ponto 1, observa-se no pós-praia a presença do Morro do Careca, que é uma duna (Figura 06). Nas proximidades do ponto de monitoramento a vegetação é formada por cajueiros, cactos e outras espécies.

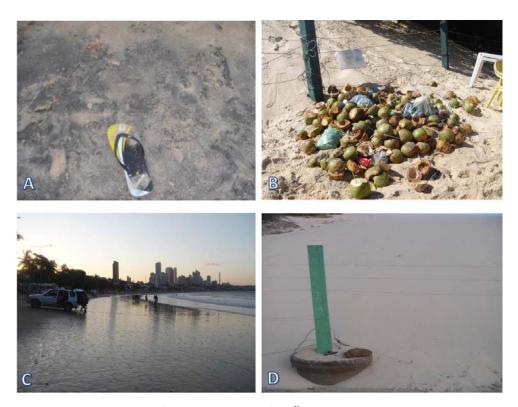
Figura 07: Caracterização Ponto 1. Foto: Rafael Victor Silva (Set/2014)

No ponto monitorado foi levantada as fotografias e anotações. Destaca-se na figura 5A a presença de minerais pesados onde evidencia a energia que as ondas estão atingindo a praia e o Ponto 1 é a área comumente de menor energia, por ser a enseada. Já 5B o acúmulo de lixo, os vendedores autônomos não são responsáveis pelos resíduos produzidos na sua atividade econômica, valendo salientar que o acumulo de lixo é na base do Morro do Careca e normalmente temos a presença diária de um militar da Policia Ambiental do Estado do Rio Grande do Norte. Ainda, próximo a esse ponto foi presenciado um automóvel no estirâncio da praia, atividade ilegal, passível de multa (Figura 5C). Já na figura (5D) visualiza-se a cerca que limita o acesso ao Morro evidencia o processo erosivo, quando a sua base interna fica exposta.

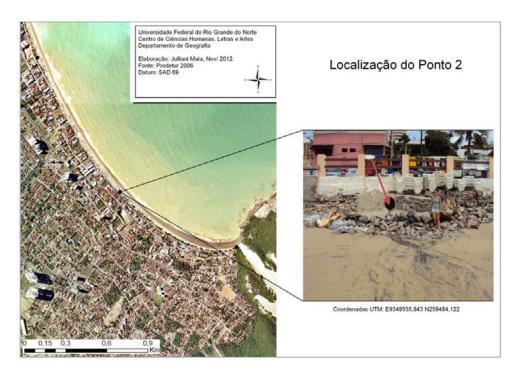
Figura 08: Localização Ponto 2. Elaboração: Rafael Victor de Melo Silva (Ago./2014).

Na Figura 8 verifica-se a localização do Ponto 2 e a referência de monitoramento - corresponde a uma canaleta de escoamento fluvial, que foi bloqueada pela implantação do enrocamento, porém essa canaleta não foi bloqueada e ainda continua a despejar agua e esgoto, provocando um processo erosivo por baixo da estrutura do enrocamento. Isso vem provocando a desestruturação das rochas e afastamento das mesmas. No Ponto 2, não foi observado pós-praia (Figura 08).

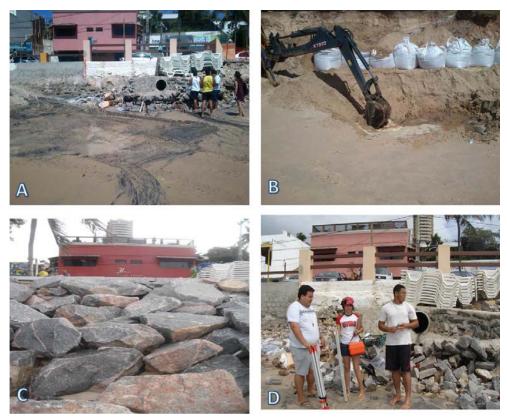
Figura 09: Caracterizacao Ponto 2. Foto: Rafael Victor Silva (Set/2014)

A Figura 9A constata-se no estirâncio a presença de minerais pesados, corrobora com a evidência de grande energia no sistema, e destruição da base da canaleta releva a ação erosiva. Uma galeria de escoamento pluvial, porém mesmo sem precipitação encontramos "água da chuva" sendo escoada pela galeria, provavelmente lançamento irregular de água servida ou esgoto. Na figura 09B mostra que a equipe de serviços da Prefeitura fez o rebaixamento de áreas próximas ao ponto para encher sacos de areia, fazendo a primeira ação no dia 20/07/2012. Já na figura 09C ocorre a intervenção antrópica atual, obras de enrocamento. A referida obra dificulta o acesso, apresenta escadas espaçadas e nenhuma rampa para chegar a praia. Pode-se visualizar na figura 09D alguns alunos realizando monitoramento antes da instalação do enrrocamento. Ressaltase que essa referência deste ponto foi perdida pelo enrocamento.

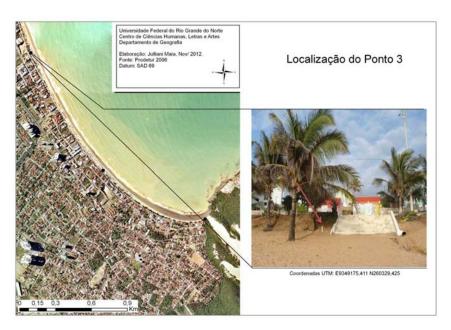
Figura 10: Localização Ponto 3.

No Ponto 3 apresenta vegetação com coqueiros, salsa de praia, gramíneas, lixo orgânico, plástico, vidro (Figura 10).

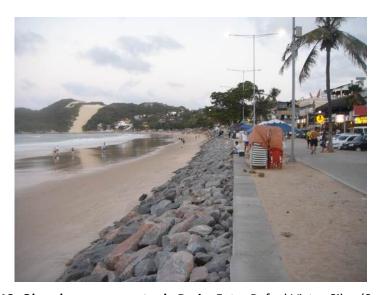
Figura 13: Obra de enrocamento da Praia. Foto: Rafael Victor Silva (Set/2014)

Já em Natal, o que temos até o momento foi a reconstrução do calçadão (ainda incompleto) e a contenção (enrocamento) que tem função de proteger o calçadão. Já se verifica alguns problemas com o enrocamento, tais como:

• O tamanho das rochas são superiores aos que foram recomendados pelos estudiosos, vindo ocasionar o afastamento das rochas e isso

acarretando na desestruturação do enrocamento, pois as mesmas deixarão de estarem coesas;

- Acúmulo de resíduos entre as rochas;
- Aparecimento de ratos e outros por entre as rochas;
- Degradação e descaracterização da paisagem da praia;
- Diminuição da faixa de estirâncio para os banhistas.

Por último, no ano de 2013 e 2014 foi instalada uma obra de contenção, o enrocamento, modificando bruscamente a paisagem, dificultando o acesso da população e há indícios de que se acentuou o balanço sedimentar negativo (Figura 13). Essa estrutura é um potencial para proliferação de insetos e ratos, caso já ocorrido nas praias do Estado de Pernambuco.

- Uma medida possível para garantir a existência da praia e restabelecer um equilíbrio sedimentar é o engordamento da praia. Já foram realizados estudos da granulometria da praia isso facilita a escolha do material a ser usado. E estudos revelam que a jazida a ser retira a areia que apresenta compatibilidade com as praias estão na plataforma, as jazidas do continente são de areia já retrabalhadas, diferentes das areias que chegam a praia.

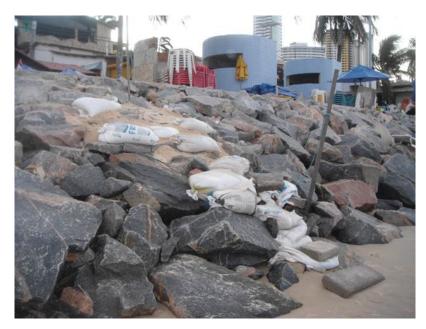
Figura 14: Acesso improvisado no enrocamento. Foto: Rafael Victor Silva (Set/2014)

Se o critério de acessibilidade for avaliado, a obra até o momento realizada não levou em consideração esse direito da população. Há algumas (poucas) escadas distribuídas ao longo da orla, não há acesso possível para cadeirantes e em alguns trechos o acesso é improvisado (Figura 14).
