EVOLUÇÃO DA PAISAGEM NO PARQUE NOVA POTYTABANA EM TERESINA, ESTADO DO PIAUÍ, BRASIL

Evolution of Landscape in the New Potycabana Park in Teresina, state of Piauí, Brazil

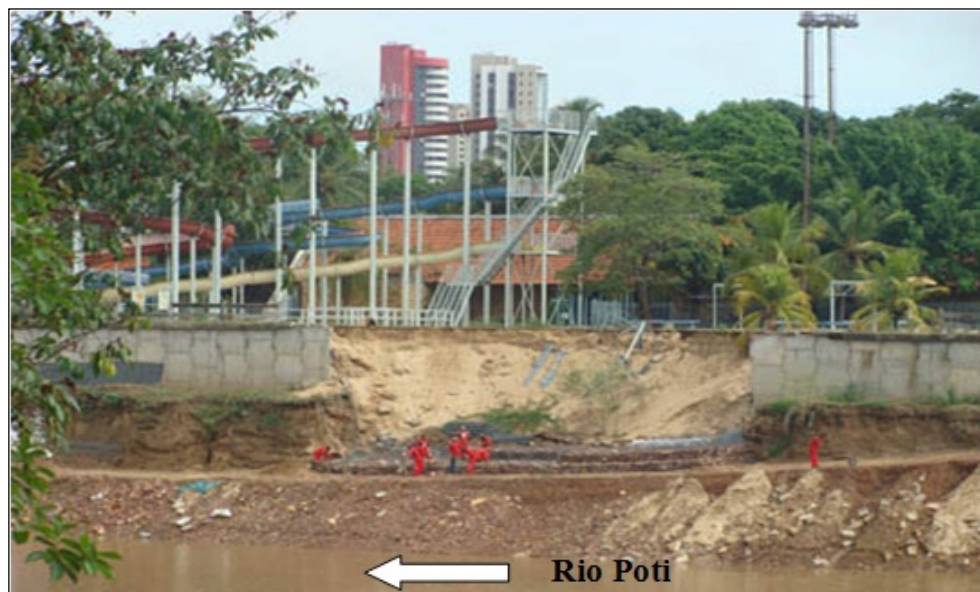
No decorrer do período de 1990 a meados de 2008, o local não recebeu nenhuma grande intervenção nas suas estruturas físicas, passando por épocas de total abandono. Em maio de 2009, a capital piauiense sofreu de uma das maiores cheias do Rio Poti, provocando a ruptura de parte do dique de contenção do Parque Potycabana (fruto do aterro de mais de 4 metros que foi realizado na época da concepção do projeto original), como pode ser visualizado na Figura 6.

Figura 6. Parque Potycabana com o dique de contenção rompido após chuvas de 2009

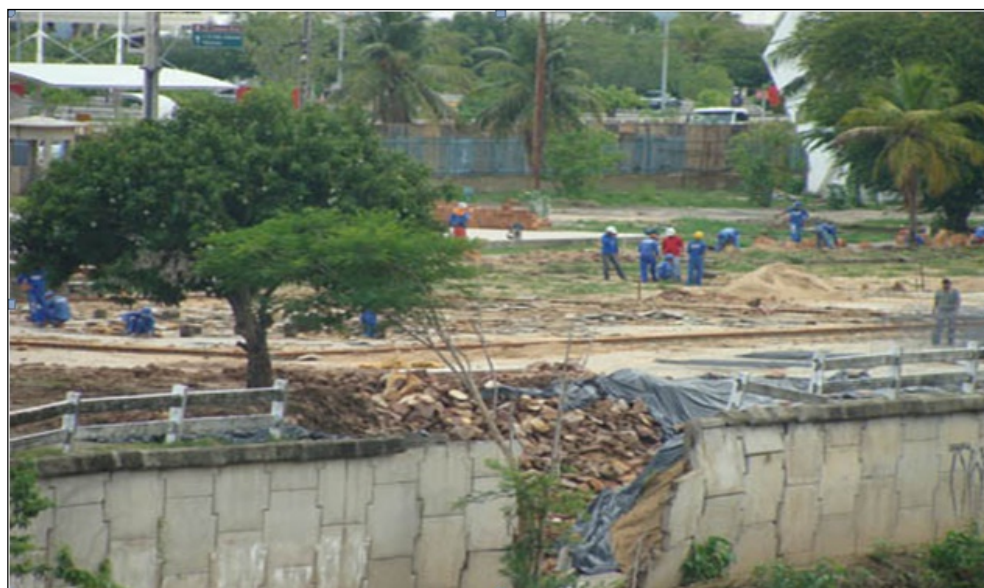
Em 2010, o mesmo problema foi constatado (Figura 7). Esse fato é justificado devido à instabilidade das margens fluviais, tendo em vista que a área em epígrafe compreende um setor da planície fluvial e por isso é categorizada como Área de Preservação Permanente (APP). Sendo que esta representa uma área protegida, coberta ou não por vegetação nativa, com a função ambiental de

Figura 7. Parque Potycabana com o dique de contenção rompido após chuvas de 2010
