# ZONEAMENTO DE ÁREAS DE RISCO GEOMORFOLÓGICO: CASO DO BAIRRO BELA VISTA (BARBALHA, CEARÁ)

Nesse contexto, este artigo tem como objetivo apresentar o zoneamento das áreas de risco geomorfológico do bairro Bela Vista, pertencente ao município de Barbalha-CE.

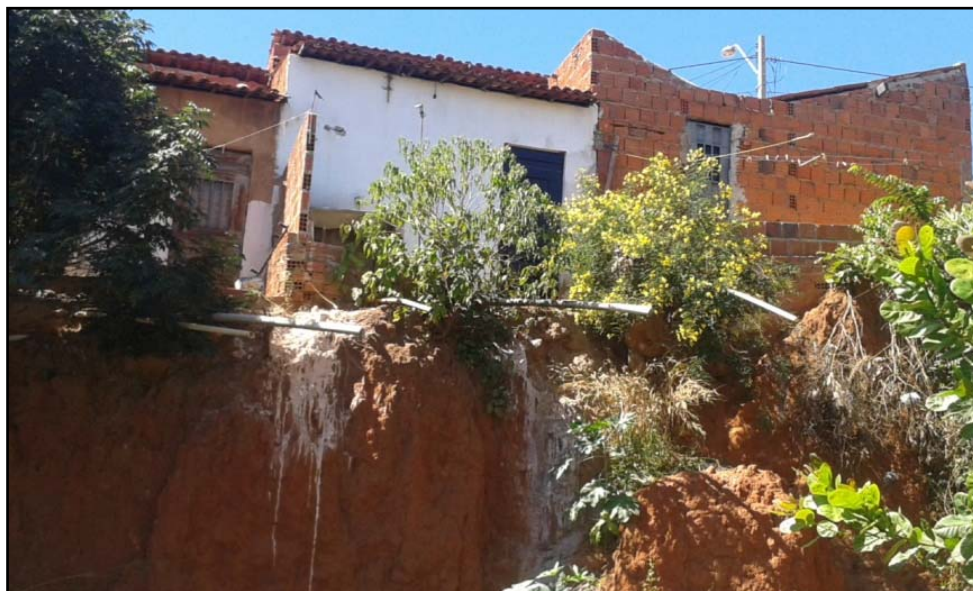
de ser ocupadas. O padrão das edificações em sua totalidade é de alvenaria que variam de pequeno a médio porte (**Figura 3**).

**Figura 3:** Padrão das edificações nas proximidades do talude de corte

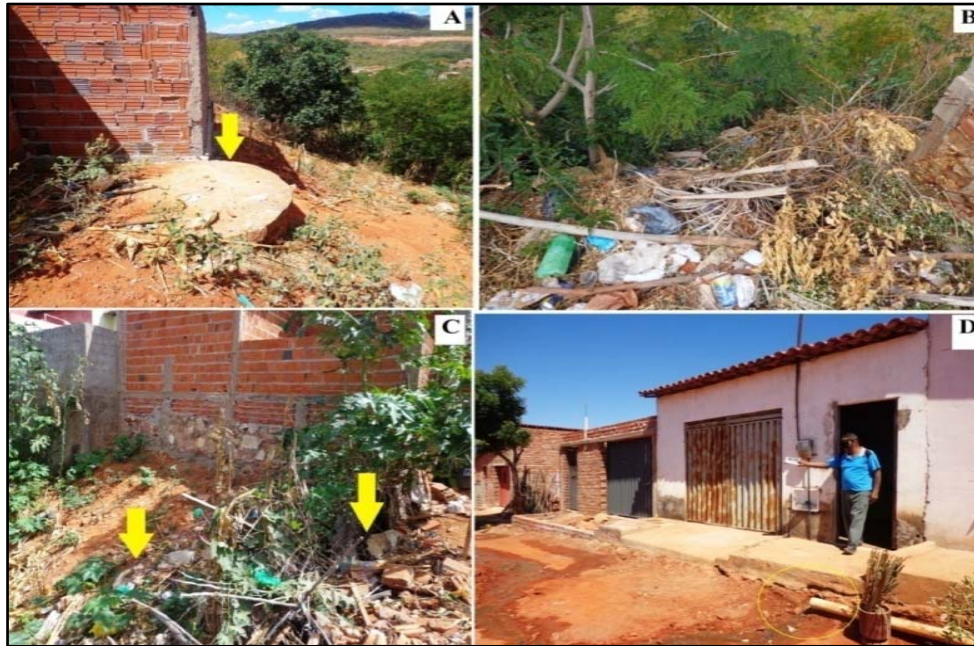
A maioria das fossas são drenantes e estão construídas nos quintais das casas, nas proximidades da crista do talude. O saneamento é precário, não apenas no setor, mas em todo o bairro, assim os moradores acabam lançando os resíduos sólidos, entulho e águas servidas a céu aberto em direção ao talude, onde a água infiltrada e o peso do lixo influenciam na desestabilização deste setor (**Figura 9**).

Neste setor é importante frisar que estão vulneráveis 19 edificações e e que precisam de monitoramento. Diante das características atuais, o setor pode ser classificado como risco médio (**R2**), porém, apresenta um grande potencial de evolução de grau de risco caso algumas práticas que agravam a instabilidade se intensifiquem.

**Figura 9:** (A) Fossa construída sobre a crista do talude (B) Lixo lançado sobre a crista do talude (C) Entulho lançado sobre o talude (D) tubulação de água servida Lançadas em direção ao talude.
