Avaliação da qualidade ambiental dos rios da APA Tambaba através do Protocolo de Avaliação Rápida

The environmental quality assessment of APA Tambaba rivers through the Rapid Assessment Protocol

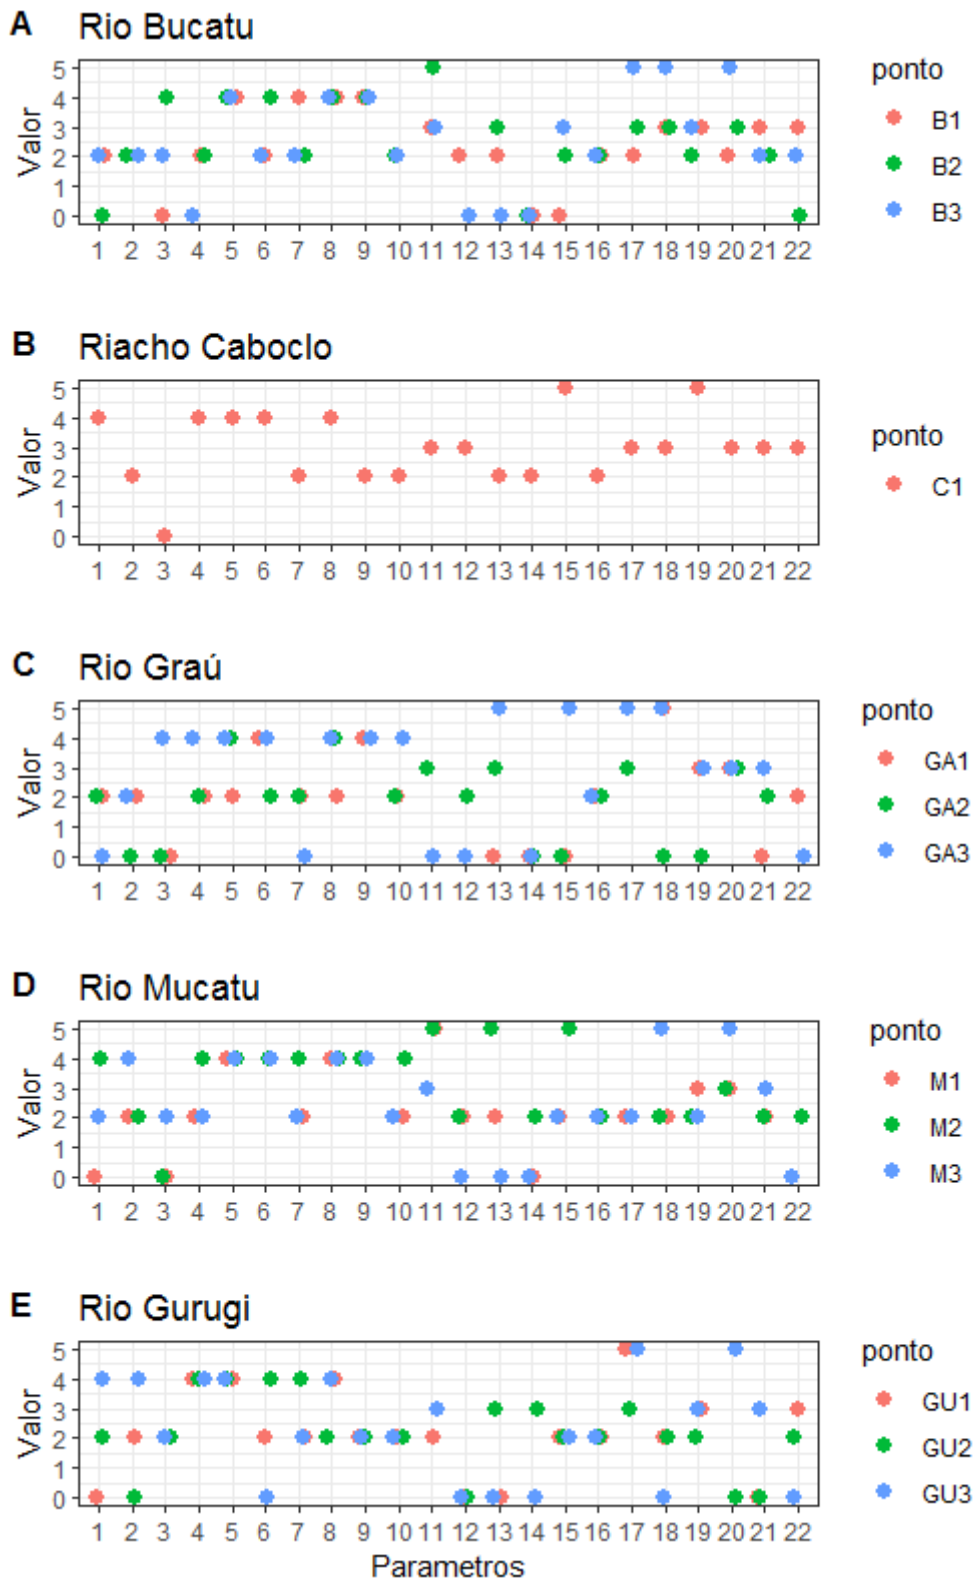
Figura 4. Distribuição das pontuações dos parâmetros avaliados nos rios Bucatu, Graú, Mucatu, Gurugi e riacho Caboclo.

Foi determinado a pontuação de cada parâmetro nos pontos de cada rio (Figura 4). A ampla variação identificada entre os pontos é justificada pelas diferentes características físicas e de paisagem próprias entre os trechos, como pode ser observado nos registros fotográficos de cada ponto (Figura 4).

Especialmente nos P1 e P2 foram identificadas alterações referentes aos parâmetros de extensão, frequência de rápidos, extensão da mata ciliar e estabilidade das margens. Não foi identificado odor na água em nenhum dos pontos (Figura 4).

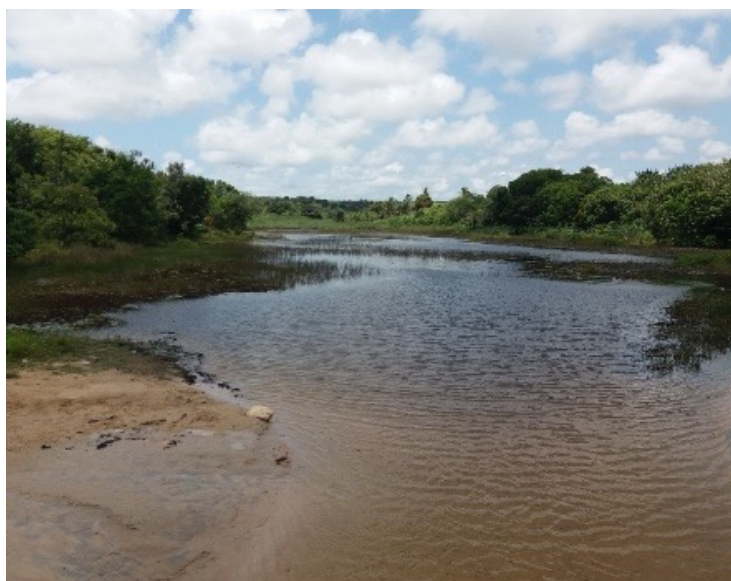
Figura 5. Único ponto do Riacho Caboclo, afluente do Rio Gurugi.

O Riacho Caboclo é um afluente do Rio Gurugi, localizado próximo da comunidade Dona Antonia. Neste riacho apenas um ponto foi analisado. Tem as suas margens bem protegidas, com uma excelente vazão e com um alto potencial de irrigação para exploração de culturas produtivas (SILVA 2017). O resultado da aplicação do protocolo confirma que a condição encontrada é de “ambiente natural” (P1 = 65), apesar de terem sido observadas algumas alterações no trecho do riacho, como uma pequena ponte para passagem de veículos (Figura 5).

Os parâmetros que receberam menores pontuações foram erosão próxima às margens, transparência da água, oleosidade do fundo, tipo de substrato, deposição de lama e alterações no canal do rio (Figura 4). A cor um pouco escurecida das suas águas é proveniente da grande quantidade de matéria orgânica presente na água ou do sedimento de característica lamosa.

Águas mais escuras podem ou não ser sinal de poluição e no geral, o ambiente apresentou poucos aspectos negativos. Na região Amazônica é comum rios com águas pretas, que são o resultado da presença de muita vegetação (Pinheiro e Borges, 2013) e não de poluição, como registrado aqui no caso do Riacho Caboclo.

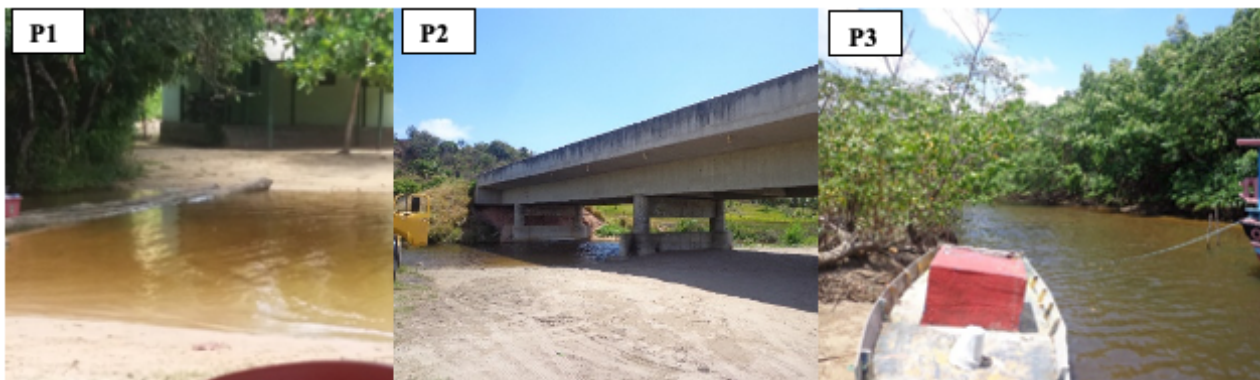
Figura 6. Pontos de coleta do Rio Gurugi.

A Bacia do Rio Gurugi está inserida na Mesorregião de Mata Atlântica Paraibana, próximo ao município do Conde. Esta Bacia é composta pelos rios Estiva, Caboclo e Pau Ferro. Entretanto somente o Riacho Caboclo é que se insere na APA Tambaba. Segundo a aplicação do protocolo de avaliação rápida, todos os pontos apresentaram “condição alterada” (P1 = 48, P2 = 48 e P3 = 51) e estão localizados próximos das comunidades Dona Antônia, Rick Charles e Gurugi II (Figura 6).

O P1, localizado próximo da comunidade quilombola Gurugi II, é um ponto que os moradores utilizam para lavar roupas. Além disso, apresenta construções em suas margens, como bares, quiosques e estacionamentos. O P2 teve a sua margem modificada para construção de uma ponte com estrada de acesso de veículos e estacionamento em uma das margens do rio. O P3 apresentou construções nas suas margens incluindo bares. Além disso, foi identificado o uso de embarcações a motor em seu leito, o que justifica o aspecto oleoso da água em alguns trechos da margem.

estacionamento, que é o que se verifica no P1 do Rio Gurugi e em outros analisados aqui. O P2 por exemplo tem uma grande extensão sem presença de mata ciliar, apenas com vegetação rasteira.

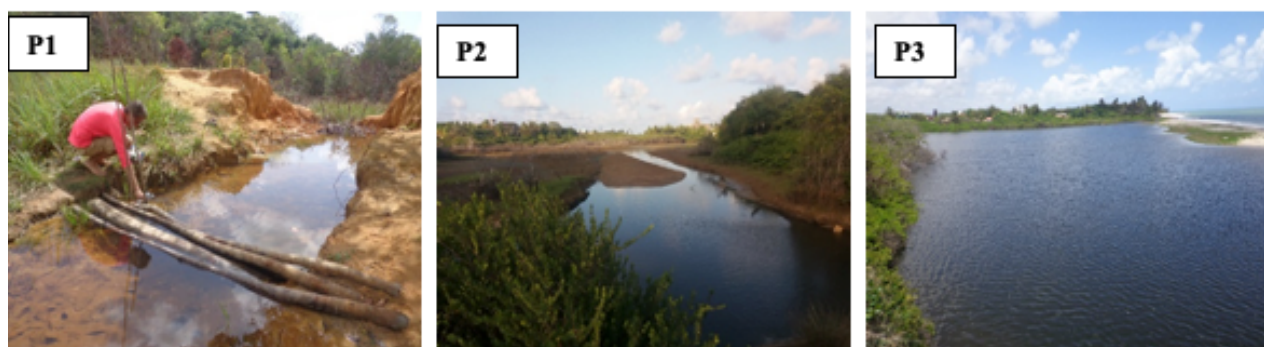
Figura 7. Pontos de coleta do Rio Bucatu.

A aplicação do protocolo, neste rio confirmou o aumento dos impactos causados pelo avanço da ocupação urbana, visto que todos os pontos apresentaram a condição de “ambiente alterado”. Além disso, indicou um aumento na qualidade ambiental ao longo do trecho do rio à medida que se aproximava do estuário (P1 = 51; P2 = 53 e P3 = 54). Os parâmetros que receberam menores pontuações foram erosão próximo das margens, tipo de ocupação nas margens, cobertura vegetal no leito, sendo considerados aspectos negativos para os três pontos de coleta no Rio Bucatu (Figura 7).

O P1 está localizado em uma área com nascentes do Rio Bucatu que está próxima da comunidade Dona Antônia. Foi possível verificar aspectos negativos como instabilidade e erosão acentuada das margens, presença de oleosidade na água, alterações no canal do rio e presença de lixo nas margens e no leito do rio. Nas encostas ao redor da nascente, foram identificadas áreas desmatadas para cultivo de agricultura, essa pode ser uma das causas do alto índice de erosão e alteração do leito do

rio observadas. O P2 está localizado mais afastado da maior mancha de urbanização, justificando a redução dos impactos em relação ao P1. O desmatamento da vegetação do entorno para construção de casas de veraneio foi marcante no P2 e P3. No entanto, a presença de mangue, com restrição de ocupação humana permitiu aumentar um pouco os valores do Protocolo de Avaliação Rápida de Rios. Bersot *et al.* (2015), também registraram os ambientes do rio alterados e impactados mais perto da urbanização, um ponto natural, com água transparente e muitos seixos e outro muito próximo a este, mas alterado, devido ao assoreamento, por estar perto de área de pastagem.

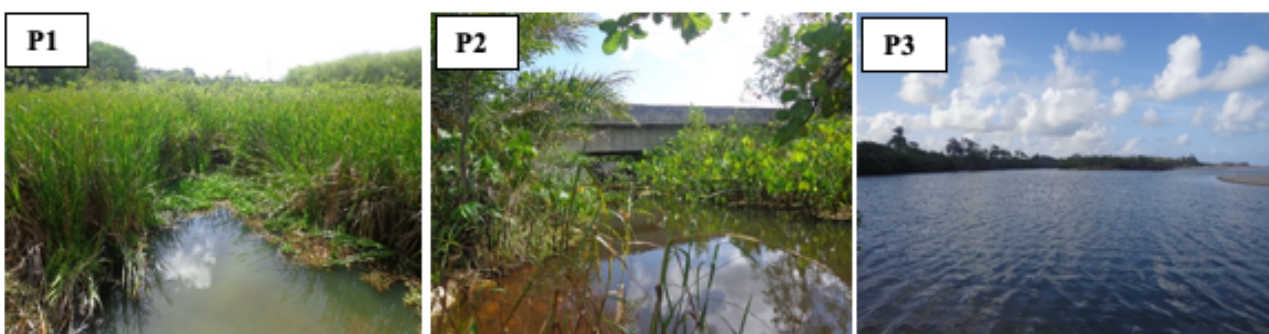
Figura 8. Pontos de coleta do Rio Graú.

O Rio Graú apresenta suas nascentes no município de Alhandra e seu estuário na divisa entre os municípios de Conde e de Pitimbu. De acordo com os resultados da aplicação do protocolo (Figura 4), o rio apresentou “condição impactada” nos trechos a montante (P1 = 43 e P2 = 40), o trecho próximo ao estuário foi identificado como “condição natural” (P3 = 61), apesar de ter algumas construções em uma das margens (Figura 8).

O P1 é localizado próximo da Aldeia Vitória, comunidade do povo indígena Tabajara. Nesse ponto, o rio apresentou condições de degradação, pela presença de lixo doméstico e pelo aspecto

visual opaco da água e o odor fétido, indicando provável lançamento de efluentes sanitários em local a montante do coletado.

O P2 apresentou alterações antrópicas, incluindo a remoção da mata ciliar para o plantio de monoculturas de banana e de bambu em ambas as margens, e a construção de uma ponte para a rodovia PB 008. Tais alterações justificam a existência de processos erosivos nas margens. Além disso, a água apresentou aspecto opaco e presença de oleosidade. No P1 e P2 verificou-se grande presença de lama no substrato.

O P3 apresentou visualmente uma boa preservação ambiental do estuário, apesar de construção imobiliária em uma das margens. Além disso, a água apresentou coloração escura, provavelmente devido à grande quantidade de matéria orgânica decomposta, natural do ambiente de manguezal, que como citado acima, ao decompor libera ácidos húmicos e fúlvicos, que dão a cor escura às águas (Sioli, 1984; Ertel et al., 1986).

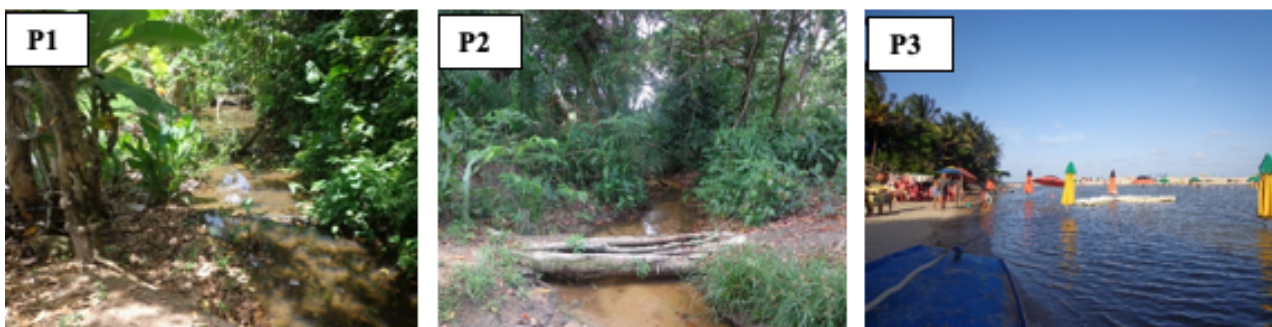
Figura 9. Pontos de coleta do Rio Mucatu.

O Rio Mucatu tem as suas águas utilizadas na irrigação de cultivos agrícolas como acerola, maracujá, inhame, banana e mandioca através de barragens, e em sua desembocadura na Praia Bela é uma importante atração turística para a região (Silva 2010). Segundo a aplicação do Protocolo de Avaliação Rápida de Rios, apenas o P2 apresentou “condição natural” (P2 = 68), este localizado no Riacho do Boi afluente do Rio Mucatu e próximo à comunidade Nova Vida. O P1, próximo da comunidade Mucatu, e o P3, próximo ao estuário em Praia Bela, foram classificados como de “condição alterada” (P1 = 48 e P3 = 54). (Figuras 4 e 9). Como pode ser visto a presença de urbanização nestes dois pontos foi mais intensa (Figura 3).

O P1 apresentou alterações antrópicas pela leve ocupação urbana em suas margens, em razão desse trecho cruzar o perímetro urbano da comunidade Mucatu, onde foram identificadas diversas construções de casas e comércio, além da presença de viveiros de piscicultura. No P2 observou-se a manutenção das matas ciliares e boa qualidade ambiental, apesar de haver plantios de agricultura após as matas ciliares e uma pequena passagem para veículos feita com troncos de madeira.

Nos P1 e P2 observou-se processos erosivos, provavelmente ocasionados pelas alterações nas margens do rio. Além disso, foi constatado a coloração escura da água e substrato lamoso, essa característica pode estar associada ao lançamento de efluentes domésticos ou de piscicultura, causando o aumento da matéria orgânica nesses trechos. O P2 apresentou melhor qualidade do que o P1 em relação à extensão de rápidos, tipo de substrato e deposição de lama, possivelmente por apresentar maior vazão no riacho, assim colaborando para uma boa oxigenação da água e do substrato.

O P3 apresentou alto grau de alterações das margens pelas construções imobiliárias, a exemplo de bares e restaurantes, além de ocorrer a disposição indevida de lixo doméstico. No entanto, a água aparentou boa qualidade pela não existência de odor ou oleosidade.
