USO DE GEOINDICADORES COMO ALTERNATIVA PARA ESTUDO DA EROÇÃO COSTEIRA NO LITORAL DA PARAÍBA

USE OF GEOINDICATORS LIKE AN ALTERNATIVE FOR THE STUDY OF COASTAL EROSION ON THE COAST OF PARAÍBA

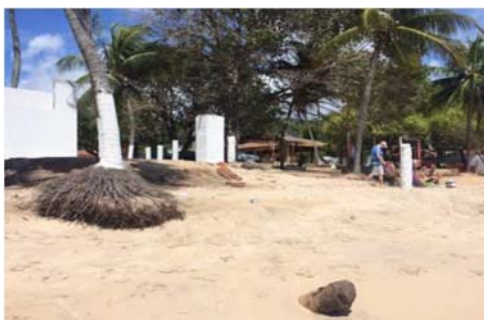
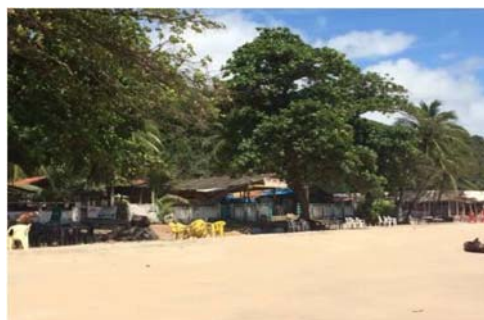
Figura 3. Praia Ponta do Seixas, litoral sul de João Pessoa PB; (PO=10)Localização: 07° 09'22" LS; 34° 47'36" LO ; Indicadores de erosão III, IV, V, VI, X. Data da foto: 06 de outubro de 2017.

a dinâmica praial e confiná-la a uma faixa de praia muito estreita. Os geod indicadores foram observados em trechos das praias do Seixas (Figuras 3, 7 e 9), Arraial (Figura 5), e parte da praia do Cabo Branco (Figura 8).

O geoindicador (V) “árvores na face de praia ou com raízes expostas” esteve presente em pontos referente às praias do Arraial (Figura 5) e Ponta do Seixas (Figura 3, 7). Sendo a última o local onde a pós-praia encontra-se “totalmente” ocupada pela expansão urbana, e onde é frequente a presença de raízes de coqueiros expostas também na face de praia.

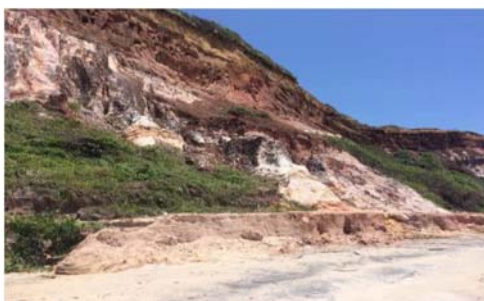
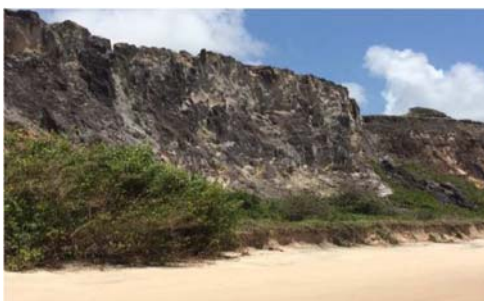
Figura 4. Praia Barra de Gramame (Norte), litoral sul de João Pessoa PB; (PO=01)Localização: 07° 13'57" LS; 34° 48'17" LO ; Presença de falésias mortas, com alturas

de até dezenas de metros em rochas sedimentares (Formação Barreiras). Data da foto: 06 de outubro de 2017.

Na praia Barra de Gramame destacam-se além das falésias inativas (Figura 4), a dinâmica flúvio-marinha intensa que favorece a formação de uma barra arenosa, que dá nome à praia, evidenciada pelos deslocamentos significativos da desembocadura do rio Gramame, facilmente identificados em fotografias aéreas e imagens de satélite. Segundo Reis (2008, p. 62) as análises da variação da linha de costa para a praia Barra de Gramame indicaram que a praia é bastante instável quanto a sua morfologia.

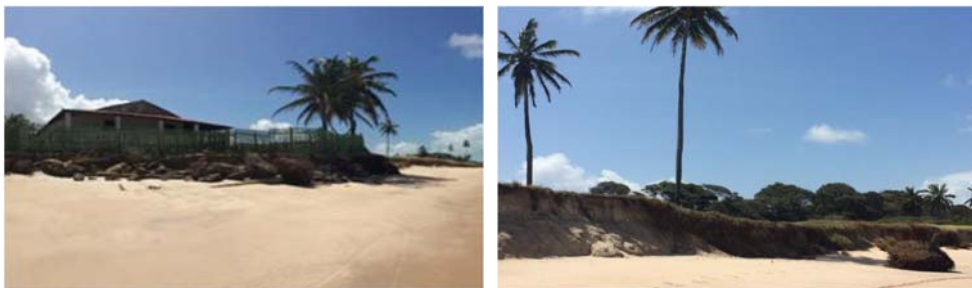
Figura 5. Praia Arraial, litoral sul de João Pessoa PB; (PO=7; 8) Localização: 07° 10'51" LS; 34° 47'45" LO; Indicadores de erosão I, II, III, IV, V, VI, X. Erosão progressiva de depósitos marinhos e/ou eólicos pleistocênicos a atuais que bordeja as praias, sem o desenvolvimento de falésias. Data da foto: 06 de outubro de 2017.

O trecho caracterizado como de moderada intensidade de impacto visual de erosão, também está localizado entre as desembocaduras dos rios Aratú e Cabelo, mas, neste caso, a classificação foi determinada pela presença do geoindicador (III) “erosão progressiva de depósitos marinhos e/ou eólicos pleistocênicos a atuais que bordeja as praias, sem o desenvolvimento de falésias (Praias urbanizadas ou não)” e (V) “árvores na face de praia ou com raízes expostas” (Figura 5).

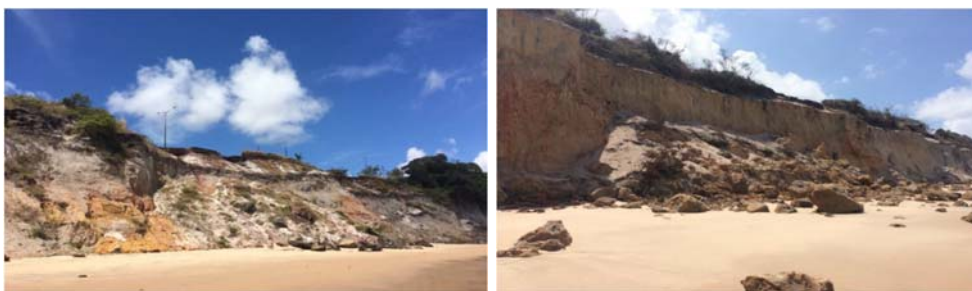
Figura 6. Indicador de erosão, IX. (a) Praia Cabo Branco, litoral sul de João Pessoa PB; (PO=11) Localização: 07° 08'53" LS; 34° 47'47" LO; Notar proximidade da via de acesso à praia na borda de ruptura da falésia. (b) Praia do Jacarapé, litoral sul de João Pessoa PB; (PO=5; 6) Localização: 07° 11'50" LS; 34° 47'42" LO. Data das fotos: 06 de outubro de 2017.

O geoindicador (IX) “presença de falésias vivas” representa a morfologia costeira que marca fortemente o litoral sul de João Pessoa (Figura 6). Na praia Jacarapé e Ponta do Cabo Branco, destacam-se as falésias vivas esculpidas nas escarpas da Formação Barreiras, entrecortadas por dois pequenos rios, o Aratú, na praia Arraial e o Jacarapé, em praia homônima. As praias com largura média de 25 metros, apresentam-se, mais ou menos retilíneas até as proximidades da desembocadura do rio Jacarapé. Nesta praia, segundo Reis (2008) as distâncias entre as linhas de costa indicaram um período de alta erosão, em alguns trechos, entre 1969 e 1985, com recuo da linha de falésias de até 1,12 metros/ano. Com exceção deste período, todos os demais pontos analisados na referida pesquisa mantiveram sua característica estável. Em vários trechos veem-se uma grande quantidade de blocos desmoronados de tamanhos variados. Os mais antigos formam uma espécie de terraço de abrasão, próximos a linha de praia. Já a praia do Sol (Camurupim) apresenta-se em forma de arco margeada por falésias vivas/mortas, entrecortadas por dois pequenos rios (Camurupim e Cuiá). No sopé das falésias vivas, que faz o limite desta praia com a praia Barra de Gramame, ocorrem blocos de vários tamanhos cimentados por óxido/ hidróxido de ferro, que testemunham o recuo destas. As análises de variação de linha de costa de Reis (2008) indicaram que o setor apresentou um alto recuo das falésias entre 1969 e 1985, com erosão de até 1,12 metros/ano e para o segundo período (1985-2005) foi marcado pela estabilidade das mesmas.

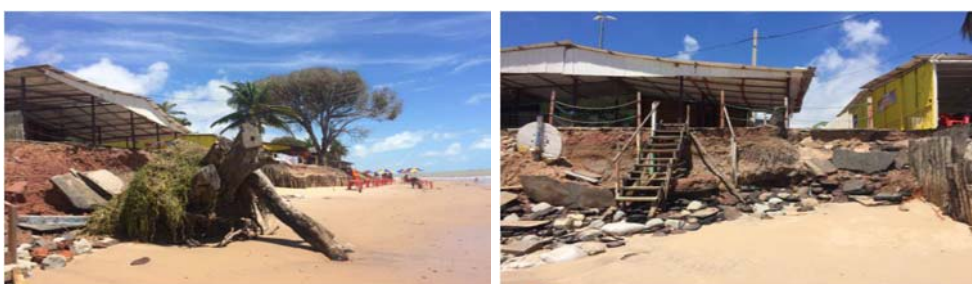
Figura 7. Praia Ponta do Seixas, litoral sul de João Pessoa PB; (PO=10) Localização: 07° 09'22" LS; 34° 47'36" LO; Indicadores de erosão, III, IV, V, VI, VII, VIII, X, XI. Destaque para a infraestrutura da orla danificada pela energia das ondas e raízes expostas. Data da foto: 09 de outubro de 2017.

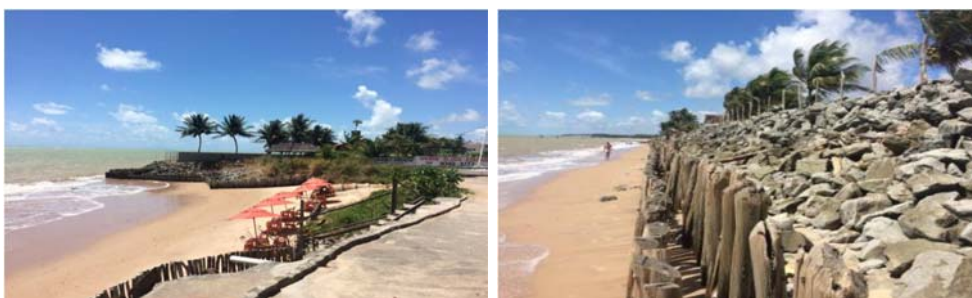
Figura 9. Praia Ponta do Seixas, litoral sul de João Pessoa PB; (PO=10). Localização: 07° 09'22" LS; 34° 47'36" LO; Indicadores de erosão, III, IV, V, VI, VII, VIII, X, XI. Destaque para a destruição de estruturas artificiais para proteção costeira. Data da Foto: 09 de outubro de 2017.

Algumas praias classificadas com grau de intensidade alto, à exemplo da praia do Seixas, possuem “obras de proteção” costeira como enrocamentos e armadilhas para fixar areia, feitas com troncos de madeiras, pneus e manilhas de concreto (Figuras 3, 7, 9). Essas “obras” geralmente são construídas por proprietários das residências e pontos comerciais que sentem a consequência da erosão na base dos seus imóveis. Muitas vezes as praias apresentam marcas de destruição dessas estruturas, isto porque essas “obras” são construídas com dimensões e espaçamentos inapropriados à dinâmica local, além da falta de manutenção das mesmas, como foi observado em campo. A maior parte da praia do Seixas não possui praia recreativa durante as marés altas. Isso reflete o intenso processo erosivo pelo qual vem passando, ao longo das últimas décadas.

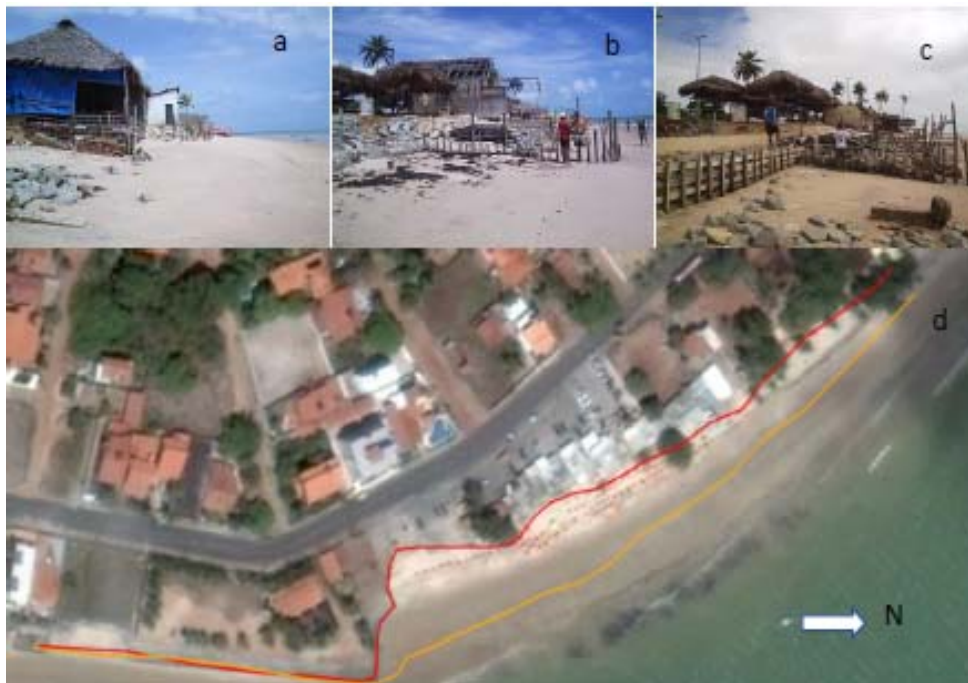
Pode-se perceber na Figura 10, uma notável variação horizontal da linha de costa na praia do Seixas, mais intensificada onde ocorre a saliência da Ponta do Seixas (Ponto Mais Oriental das Américas). A mesma figura mostra a erosão costeira extremamente acentuada nesse trecho.

Figura 10. Praia Ponta do Seixas, litoral sul de João Pessoa PB; (PO=10) Localização: 07° 09' 21" LS; 34° 47' 36" LO;. (a) 1999; (b) agosto/2006; (c) outubro/2006; (d) 2016. As linhas coloridas foram delimitadas respeitando os pontos da linha de costa considerando como referência a linha de estruturas artificiais de engenharia (bares, casas). Foram utilizadas imagens do Google Earth dos anos de 2005 (linha cor de laranja) e 2016 (linha vermelha).
