ACESSIBILIDADE PARA DEFICIENTES VISUAIS: UM ESTUDO NOS MUSEUS DE BELO HORIZONTE

ACCESSIBILITY FOR THE VISUALLY IMPAIRED: A STUDY IN THE MUSEUMS OF BELO HORIZONTE

Kátia Ariane Silva¹

Universidade Federal de Minas Gerais - UFMG

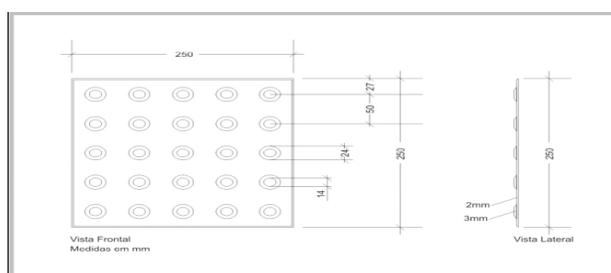
Figura 1 - Sinalização tátil de alerta

Os pisos táteis são um dos melhores elementos de auxílio à mobilidade das pessoas com necessidades especiais. Ao combinar as sinalizações alerta e direcional, informam e direcionam as pessoas durante o seu percurso e formam trilhas com precisão e segurança. Esses pisos devem ser utilizados em áreas externas e internas para garantir um fluxo adequado e livre de interferências.

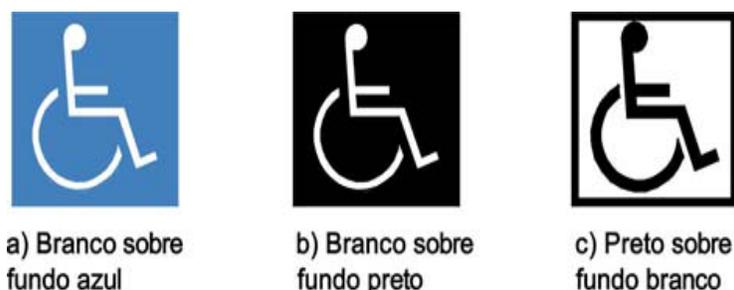
Figura 3 - Símbolo internacional de acesso

Os pisos devem ser contrastantes, tanto em sua estrutura tátil quanto na visual, no que se refere aos pisos adjacentes, de forma a auxiliar a percepção das pessoas com baixa visão, e as sinalizações de acessibilidade das edificações devem indicar a existência de elementos acessíveis ou utilizáveis por pessoas com deficiência ou mobilidade reduzida por meio do símbolo internacional de acesso (fig. 3), que deve ser afixado em local visível para

o público. Esse símbolo é utilizado para designar serviços disponíveis para as pessoas com deficiência de um modo geral e pessoas com mobilidade reduzida.

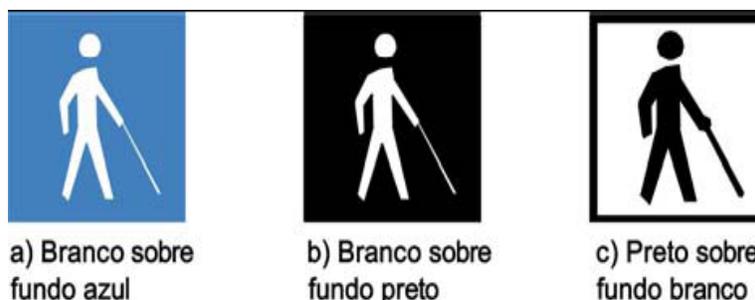
Figura 4 - Símbolo internacional de pessoas com deficiência visual

O símbolo internacional de pessoas com deficiência visual (fig. 4) é um pictograma, como demonstrado na figura abaixo. A imagem deve estar sempre voltada para a direita, e nenhuma modificação deve ser feita nesse símbolo. Ele indica que existem equipamentos, mobiliários e serviços para as pessoas com deficiência visual.
