INDICADORES DOS IMPACTOS DA URBANIZAÇÃO NO LEITO DO ESTUÁRIO DO RIO COCÓ-FORTALEZA/CEARÁ

O crescimento urbano verificado nas últimas décadas no entorno do estuário do Rio Cocó, localizado no município de Fortaleza/CE, promoveu diversas intervenções em sua dinâmica fluvial e no equilíbrio do ecossistema. Logo o trabalho teve por objetivo identificar os efeitos da urbanização no estuário por meio do levantamento de 22 coletas de sedimentos em seu leito, utilizando uma draga de fundo (Van Veen) em 11 estações de coleta pré-estabelecidas. A análise dos sedimentos coletados permitiu o reconhecimento, nas amostras das estações 01, 02, 03, 04 e 09, de resíduos da construção civil, como pedaços de tijolos, de telhas e torrões de cimento e, ainda, lixo e piçarra. O levantamento de dados em campo possibilitou a identificação de diversos impactos negativos promovidos pela urbanização, como: aterramentos do mangue, desmatamento, descarte de lixo e entulho no leito fluvial, descarga de esgoto doméstico e assoreamento do rio. Os resultados apresentados apontaram para a necessidade de um monitoramento sistemático da expansão urbana na área pesquisada para recuperação da mata ciliar, para identif

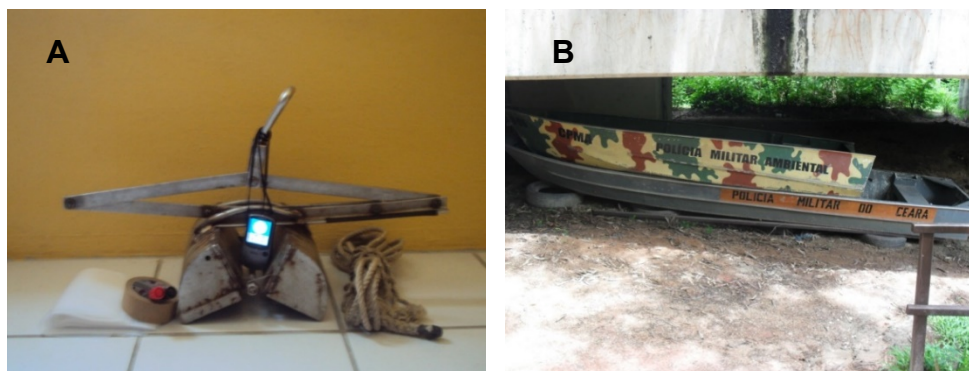
Figura 2 – (A) Draga de Van Veen, GPS e sacos Plásticos para acondicionamento de sedimentos, (B) Barco da Companhia de Polícia Militar Ambiental (julho de 2011).

- Um receptor GPS (*Global Positioning System*) portátil Garmin etrex HCX, que permitiu o registro de localização dos pontos de coleta de sedimentos no leito do Rio Cocó, bem como a compartimentação do estuário a cada 1.000 metros de distância entre as estações de coleta (Figura 2A);
- Uma draga de Van Veen, de propriedade do Labomar (Instituto de Ciências do Mar da Universidade Federal do Ceará), operada manualmente para a coleta de sedimentos no leito do Rio Cocó (Figura 2A);
- Uma pequena embarcação de propriedade da Companhia de Polícia Militar Ambiental (CPMA), utilizada no trecho navegável do Rio Cocó, que vai de sua foz até a Avenida Engenheiro Santana Júnior (Figura 2B);
- Duas câmeras digitais para o registro dos impactos da urbanização ao longo do estuário;
- Sacos plásticos devidamente identificados para coleta das amostras de sedimentos retirados do leito do Rio.

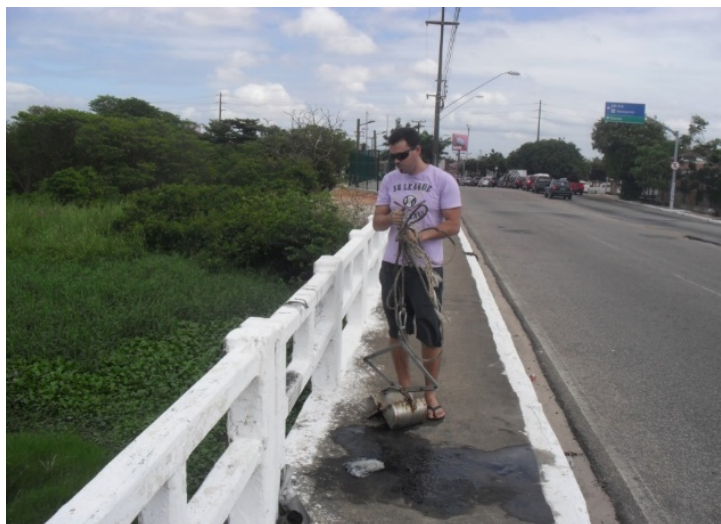
Figura 5 – Coleta de sedimentos na estação 02 sobre a ponte da Avenida General Murilo Borges (julho de 2011).

No dia 13/07/2011 ocorreu a coleta de amostras nas estações 1 e 2, que se deu por via terrestre, pois além do acesso ser difícil via barco era possível realizar a amostragem em pontes que cruzavam o Rio Cocó. As coletas foram feitas com a draga de Van Veen operada em cima das pontes da BR-116 e da Avenida General

Murilo Borges (Figura 05). Os sedimentos receberam os mesmos procedimentos dispensados nas estações anteriores.

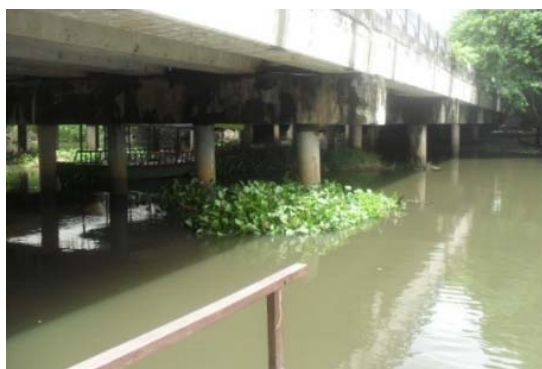
Figura 13 – Ponte da Avenida Sebastião de Abreu sobre o estuário do Rio Cocó, entre os bairros Cocó e Edson Queiroz (março de 2011).

Para a construção das Avenidas citadas anteriormente houve supressão da vegetação do mangue e forte acréscimo de materiais exógenos para um aterramento que oferecesse sustentação as obras, como relata Silva (2003) sobre a Avenida Sebastião de Abreu edificada em 1992 transversalmente ao estuário do Rio Cocó (Figura 13).

“Para a construção da avenida, o projeto mostra que em alguns trechos do trajeto, a camada de solos moles – o solo de manguezal – foi retirada numa espessura de 2,5 metros sendo substituída por areias de dunas. Nos trechos de solo mole, foram feitos drenos verticais com 30 cm de diâmetro e espaçamento de 3 em 3 metros. Sobre as areias de dunas foram depositadas argilas originadas da Formação Barreiras e depois de compactada, recebeu asfalto. A rodovia foi construída praticamente sobre aterro, buscando aproveitar ao máximo os traçados das vias já existentes para minimizar as indenizações”.

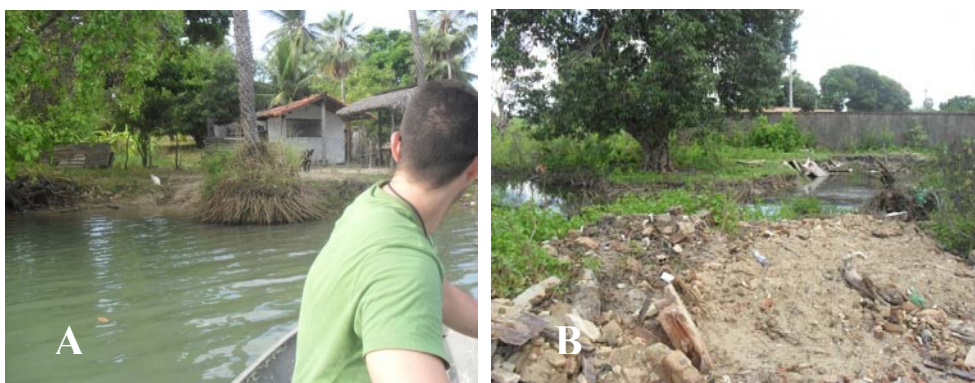
Figura 20 – (A) Estação 09, margem esquerda, bairro Manoel Dias Branco (foto tirada em julho de 2011). (B) Aterramento para edificações no Bairro Salinas (foto tirada em março de 2011).

Na estação 9, no ponto de Coleta 09 E (Figura 19), foi encontrado novamente resíduos de tijolos, de cimento e piçarra. Essa ocorrência está associada ao descarte de entulho e aterramentos no local para construções de casas próximas as margens do Rio Cocó como pode ser observado na Figura 20A. Essa prática é muito comum no entorno de toda planície fluvio-marinha do Rio Cocó (Figura 20B), como forma de eliminar os alagadiços e ampliar as áreas edificáveis.
