ANÁLISE DE POLÍTICAS SOCIOAMBIENTAIS IMPLICADAS NO CASO DE DESLIZAMENTO DE TERRA NO BAIRRO MÃE LUIZA EM NATAL / RN

ANALYSIS OF ENVIRONMENTAL POLICIES APPLIED IN THE LAND OF SLIDING CASE IN NEIGHBORHOOD MÃE LUIZA IN NATAL / RN

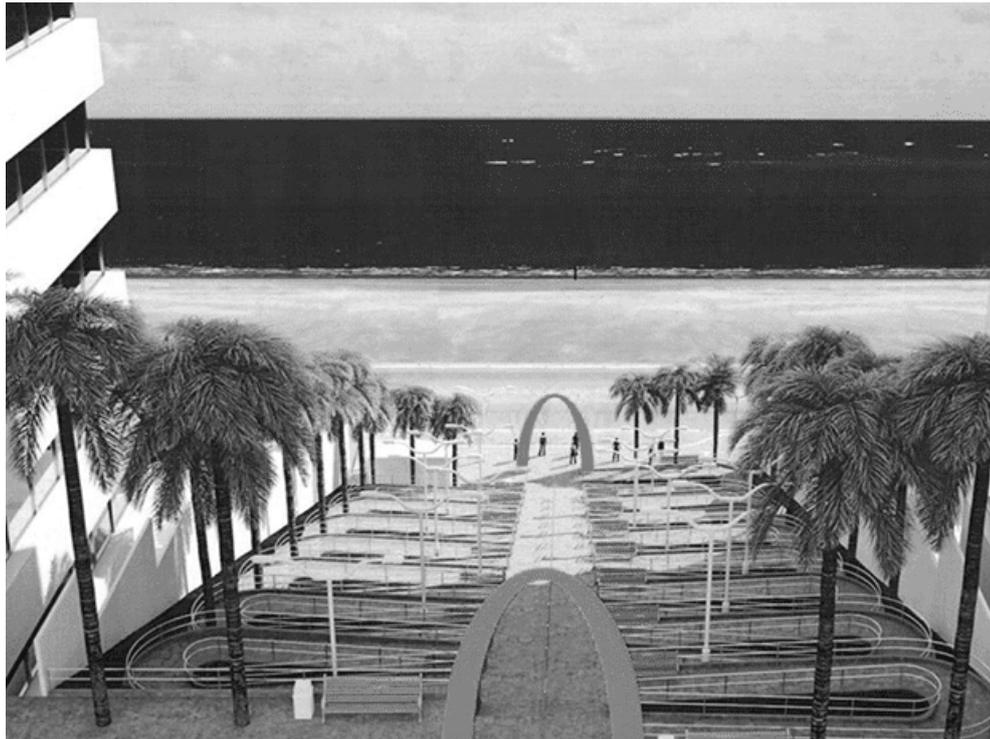
Figura 1 - Projeto de reconstrução da área atingida pelo deslizamento Bairro de Mãe Luiza, Natal, RN. Fonte: Prefeitura de Natal, 2015 (disponível em <http://www.natal.rn.gov.br/noticia/ntc-23065.html>).

Além da captação das águas pluviais e esgotamento sanitário, as obras visam conter a barreira a qual sofreu o deslizamento, bem como urbanização relacionada à acessibilidade com rampas para cadeirantes, escadas e um gramado, ou seja, um projeto paisagístico conforme pode ser visualizado na Figura 01.

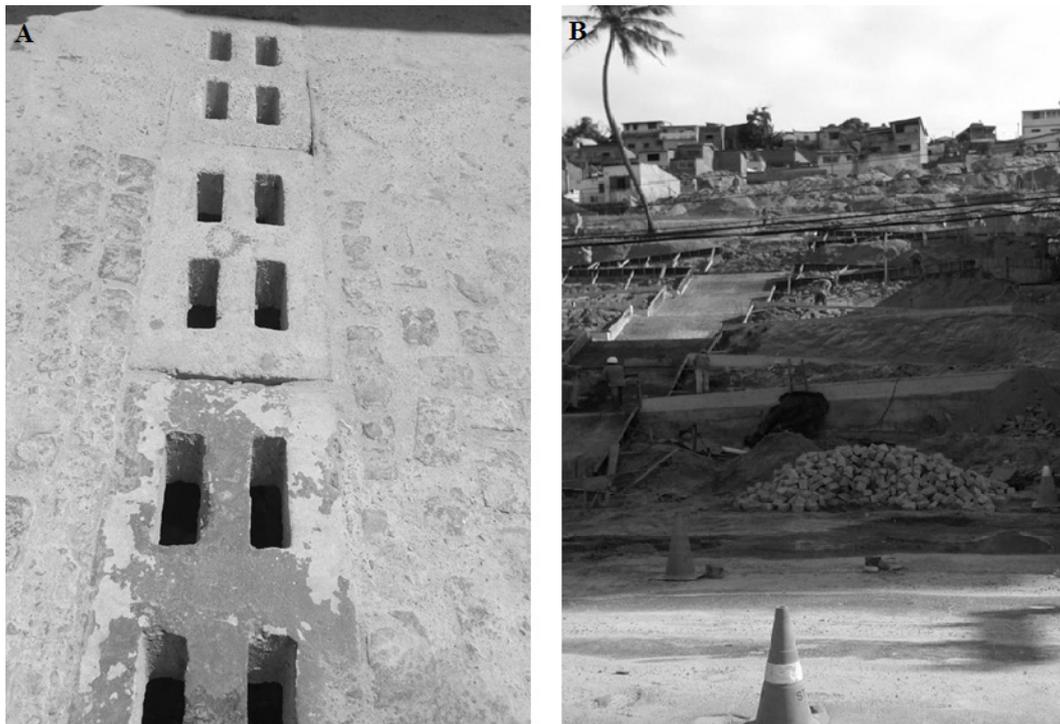
Figura 2 - A) Caneletas de captação de águas pluviais e B) Obras de revitalização da encosta (escadaria) no Bairro de Mãe Luiza, Natal, RN. Fonte: Prefeitura de Natal, 2015 (disponível em <http://www.natal.rn.gov.br/noticia/ntc-23065.html>).

Retornando ao bairro em visita realizada no mês de novembro de 2015, pôde-se comprovar o avanço nas obras de revitalização da encosta e finalização da drenagem de águas pluviais da área, porém, algumas medidas que foram adotadas não conduzem a uma segurança socioambiental, como pode ser visualizado na Figura 2, pois foram instaladas canaletas de captação de águas nas ruas do bairro com o intuito de direcioná-las aos novos encanamentos instalados para sua captação de com grades de ferro na parte superior. Esta grade foi instalada em um único ponto, onde nos demais foram instaladas placas de concreto com maior espaçamento podendo ocasionar acidentes aos transeuntes, principalmente com crianças e animais, além do entupimento através de resíduos sólidos, pois os espaços vazios para penetração das águas pluviais são grandes, não levando em consideração que nas ruas o trânsito principal é feito por pedestres.
